久慈地区汚泥再生処理センター建設事業  
環境影響評価

事後調査  
(工事中)

報告書

久慈広域連合

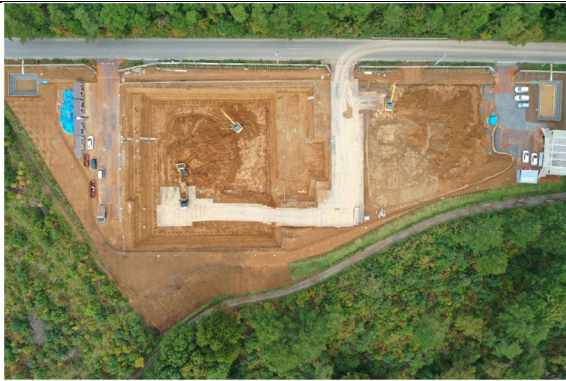
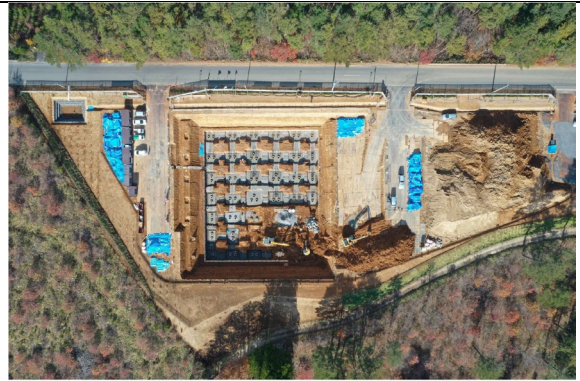
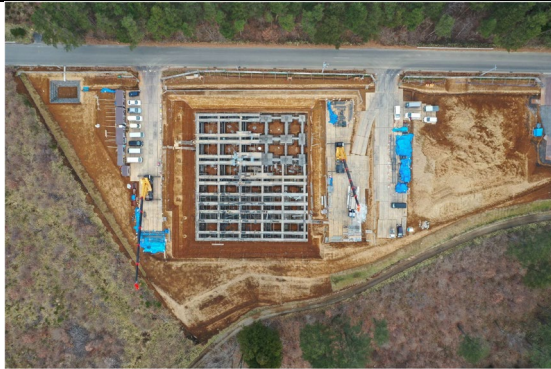
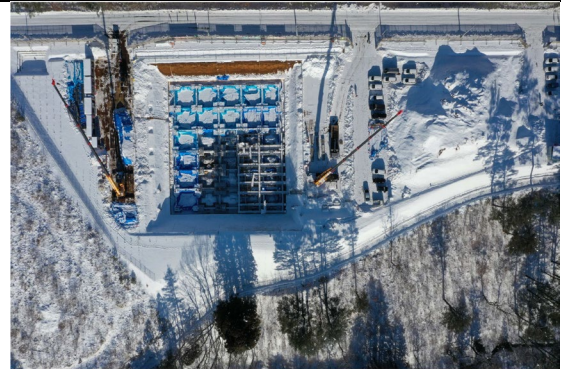
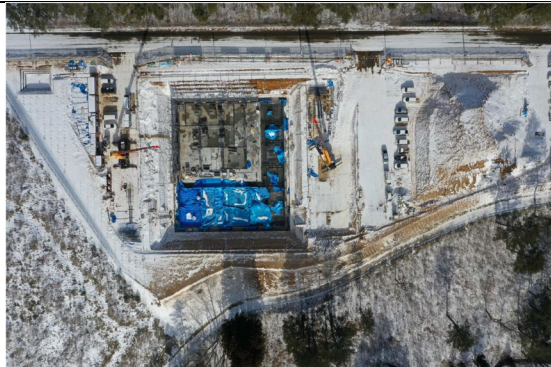
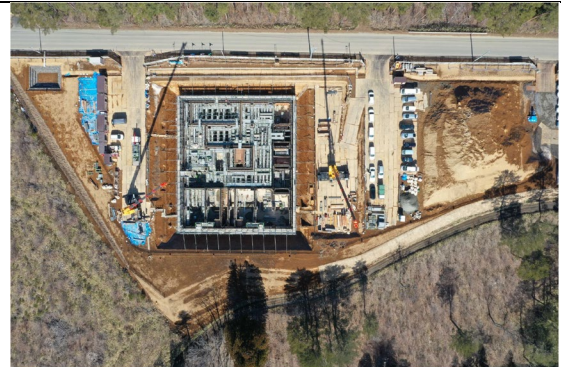
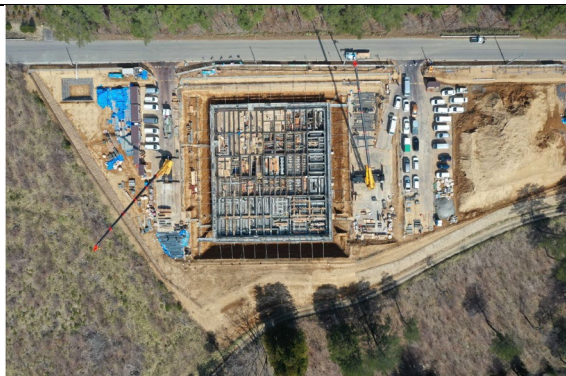
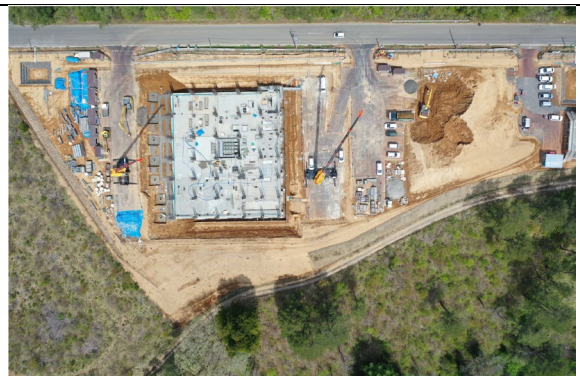
写真-1(1) 対象事業実施区域の航空写真

また、工事の実施状況写真を写真-1に示す。

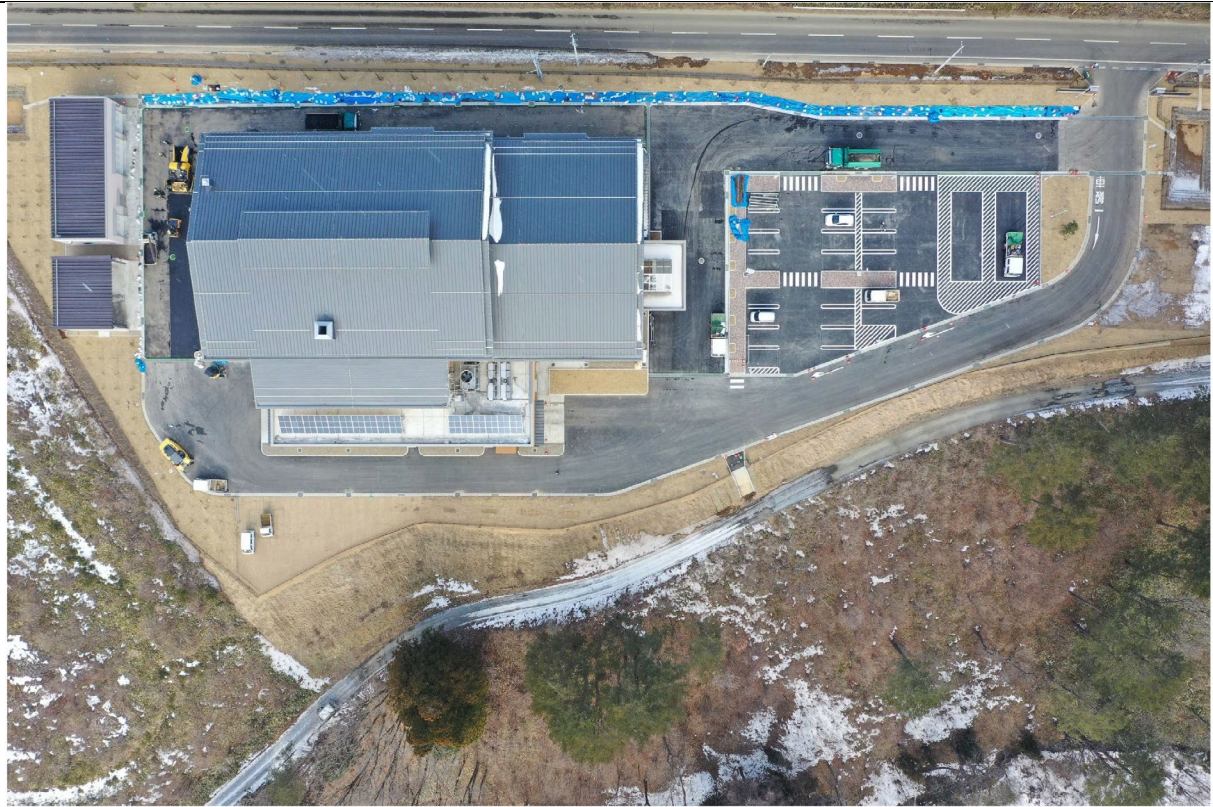
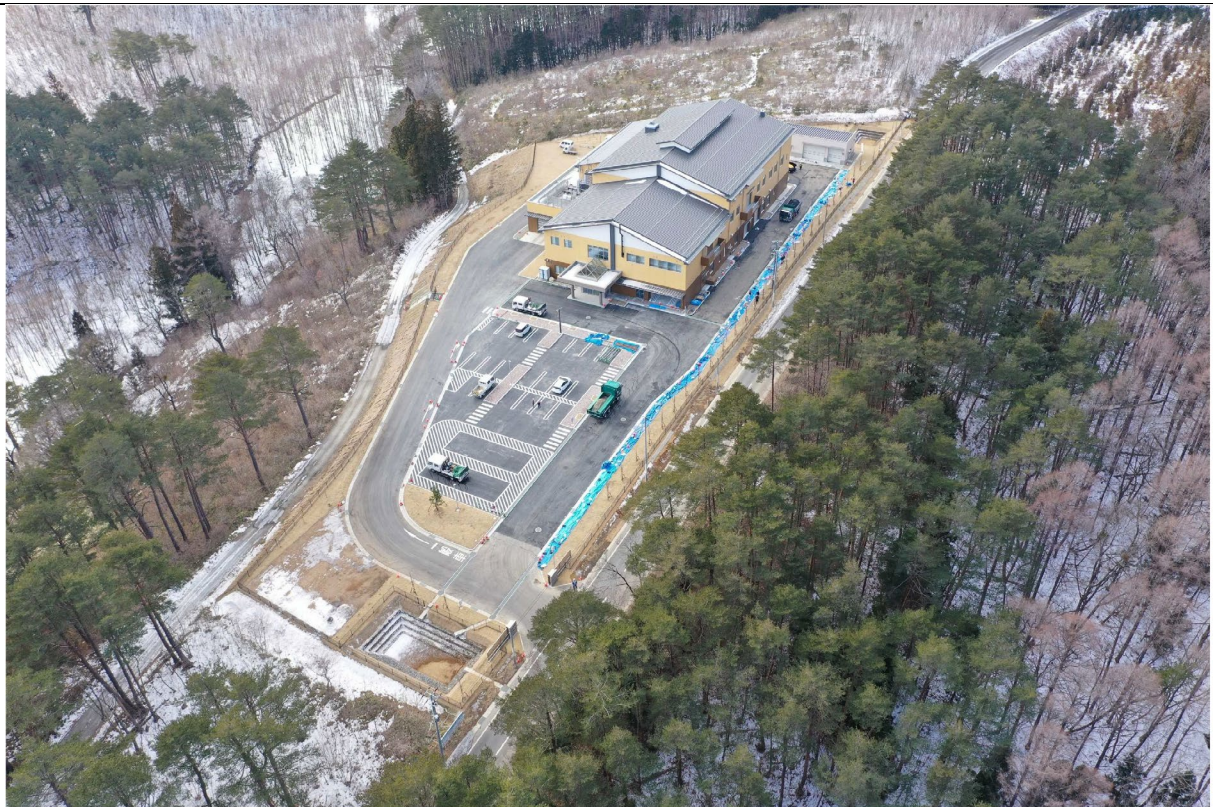
写真-1(3) 対象事業実施区域の航空写真

令和4年2月8日撮影（完成）

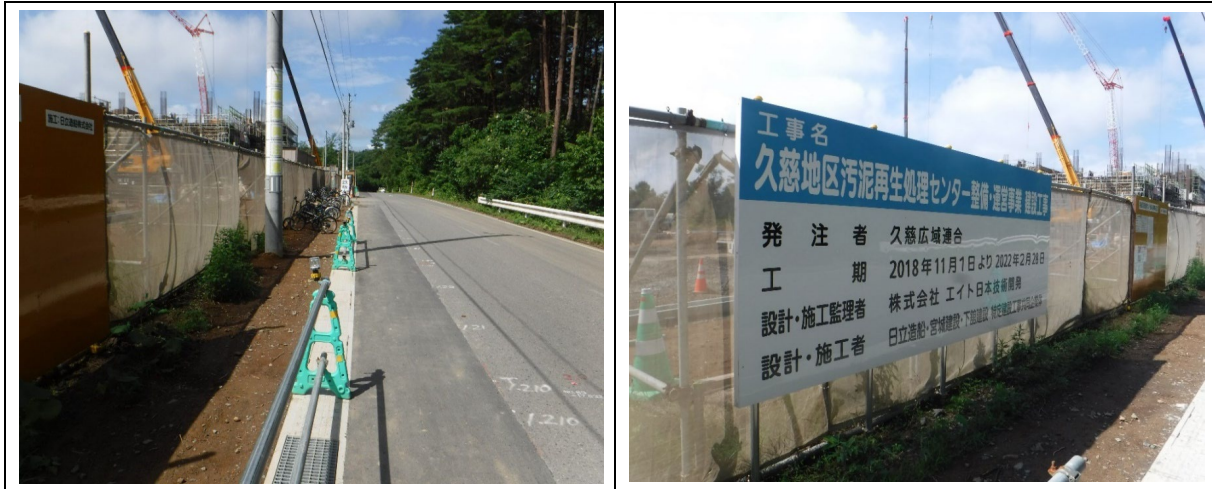
写真-2 粉じん防止ネットの設置

項目	環境保全措置	環境保全措置の実施状況
大気質	粉じん防止ネットの設置	写真-2 参照 敷地境界に粉じん防止ネットを設置した。
	散水の実施	写真-3 参照 退出道路には適宜散水を行った。
	養生マットの敷設	写真-3 参照 養生マットの代替えとして、敷き鉄板養生を敷設した。
	工事用車両の洗車	写真-3 参照 退出時にタイヤ等の洗浄を行った。
	場内道路での粉じん対策設備敷設	散水時には防塵防止剤（フライネット R）を希釈して使用し、粉じん等の飛散防止を行った。

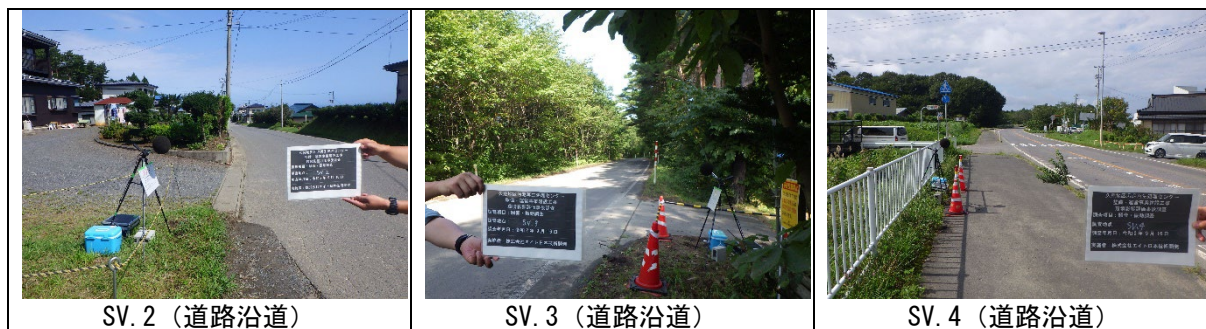
写真-1 調査地点（工事中）

工事中の調査地点は、図3.2.1に示す工事用車両の運行道路の沿道地域3地点（SV.2～SV.4）の計3地点とした。

なお、評価書におけるSV.2、SV.4地点は対象事業実施区域西側の町道沿いを予定していたが、工事用車両の運行ルート変更に伴い、運行ルート上に地点変更した。

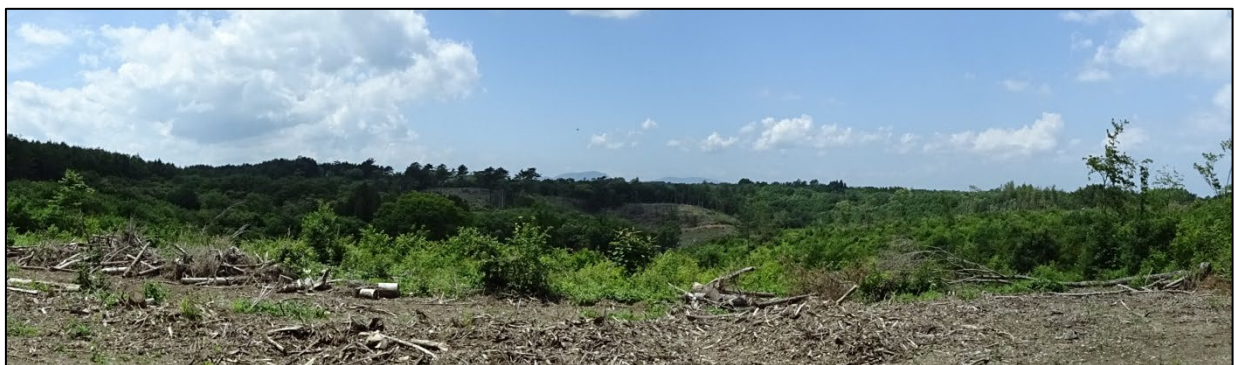
ノスリがよく利用する事業実施区域北側の伐採跡地【令和元年 7 月 2 日撮影】

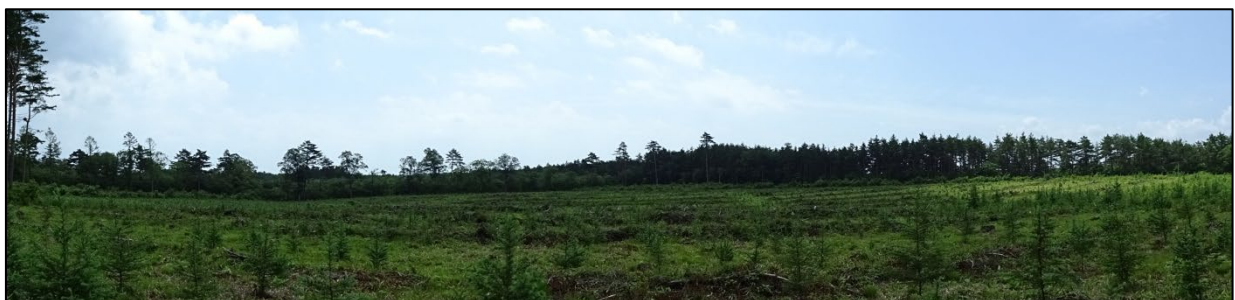
ノスリのとまりなどが確認された事業実施区域北西側の伐採跡地(狩場のひとつと推測)【令和元年 7 月 2 日撮影】

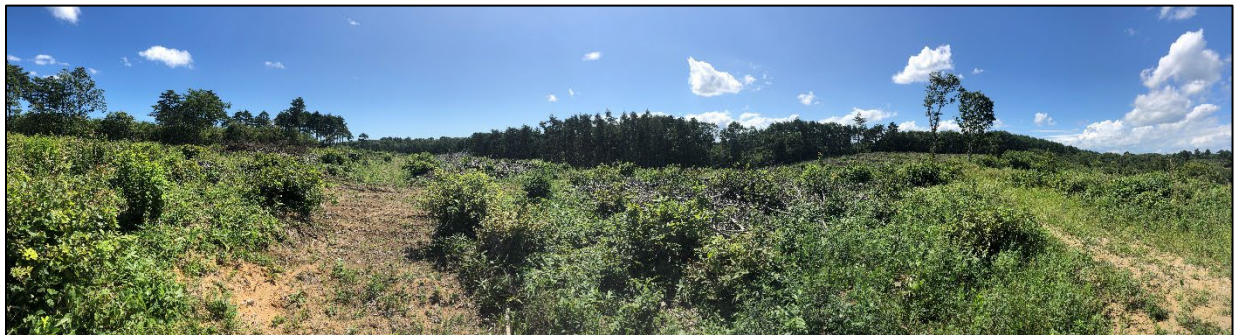
ノスリがよく利用する事業実施区域北側の伐採跡地と樹林【令和2年9月8日撮影】

中央の樹林で幼鳥の声が確認された。

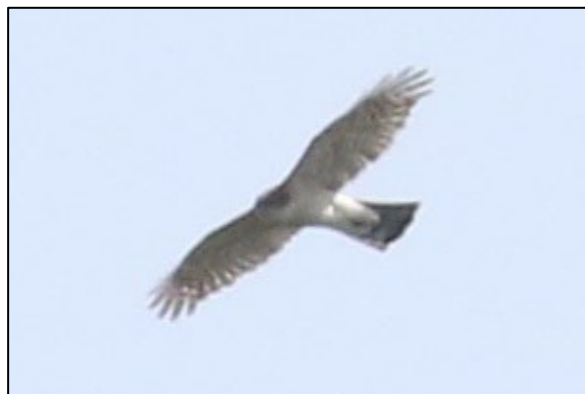
写真 ハイタカの確認状況

- 令和2年3月調査で1回、5月調査で2回確認された（図3.4.9参照）。
- 出現エリアは、対象事業実施区域外の北側であった。
- 確認は3例のみであり、出現頻度も低いことから、周辺での繁殖は無いと思われる。
- 対象事業実施区域東側に小型猛禽類の古巣が確認されたが、今シーズンの利用の形跡はなかった。

ハイタカの成鳥雌【令和2年5月15日撮影】

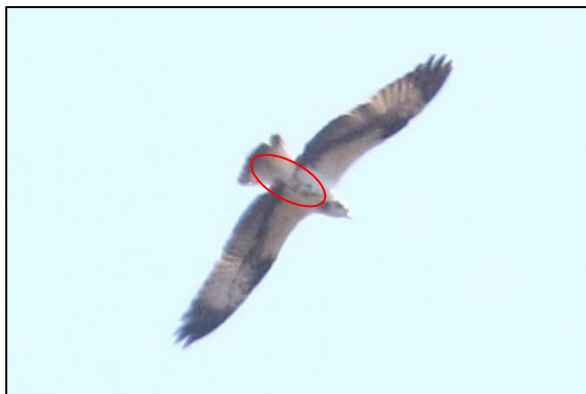
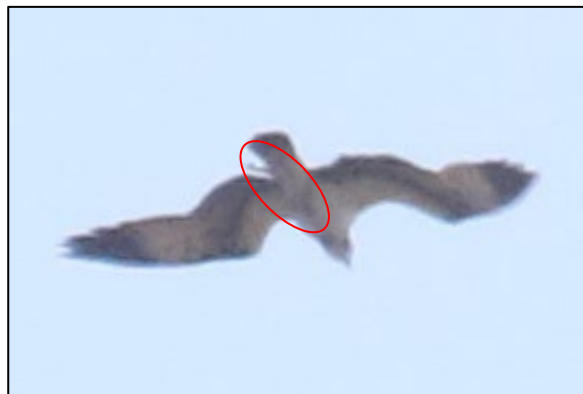
写真 ミサゴの確認状況

- 令和2年4月調査で飛翔が1回確認された（図3.4.10参照）。
- 出現エリアは、対象事業実施区域外の南側であった。
- 肢に枝を持っており、巣材運搬と考えられる。
- 南側に高家川があることから、餌を捕りやすい高家川周辺で繁殖の可能性がある。
- 本種の餌は主に魚類であり、海岸や河口部に近い林に営巣することが多い。

ミサゴの成鳥雄【令和2年4月17日撮影】

肢に枝を持つ【令和2年4月17日撮影】

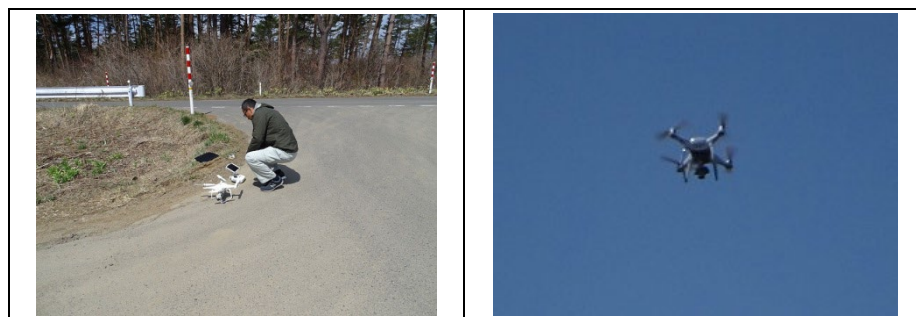
写真 ドローン撮影状況（平成 31 年 4 月 19 日）

なお、調査地域である川真下の沢については、詳細な図面がないため、ドローンによる空撮を行い沢筋の詳細図を作成した（図3.4.12参照）。

機種名	PHANTOM4 PRO PLUS V2.0
型番	11UCF5Q0A30093
メーカー名	DJI

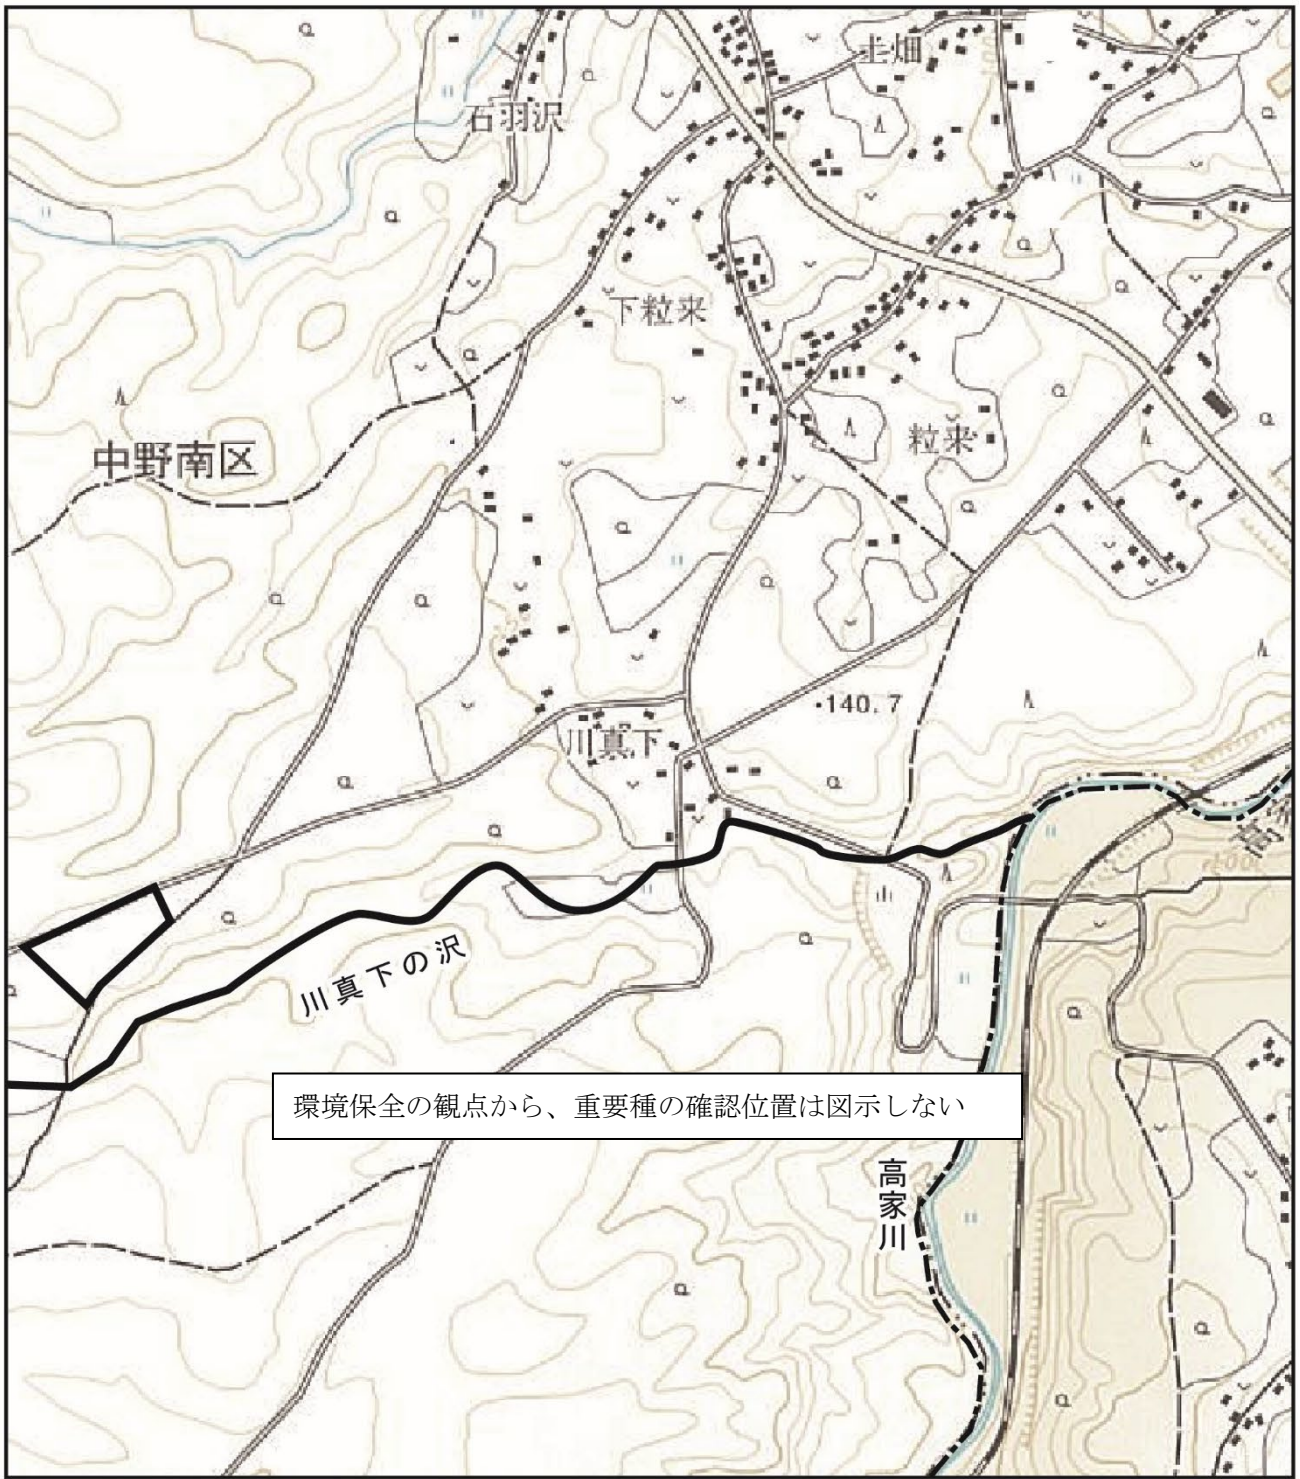
図 3. 4. 11 ハナカジカ生息地点 (評価書より)

動物（ハナカジカ）の調査は、川真下の沢のうちハナカジカの生息が確認された区間において行った。評価書段階におけるハナカジカの生息地点を図3.4.11に示す。

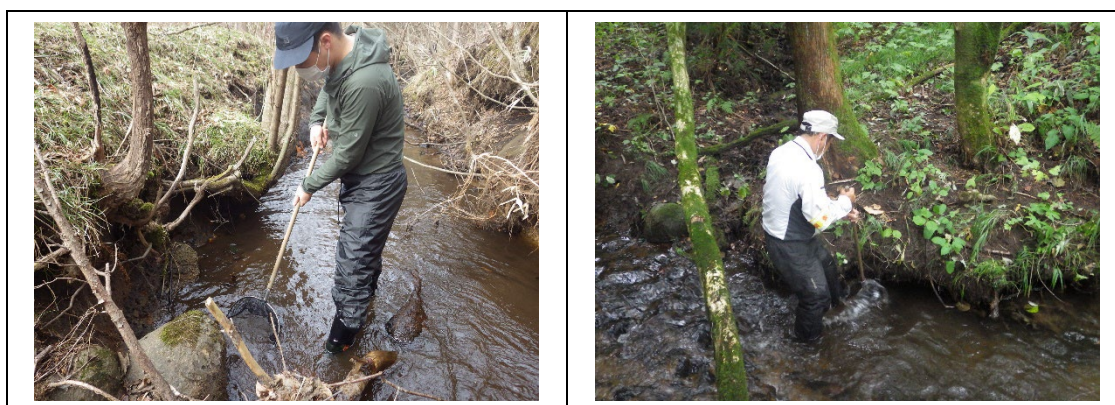
写真 捕獲調査実施状況

タモ網、サデ網を用いて捕獲調査を行い、確認されたハナカジカの個体数等を記録した。採捕した個体は、体長（最大個体及び最少個体）の計測後、放流した。また、春季の調査時には繁殖の兆候の有無も確認した。調査位置は、図3.4.15に示す範囲とした。

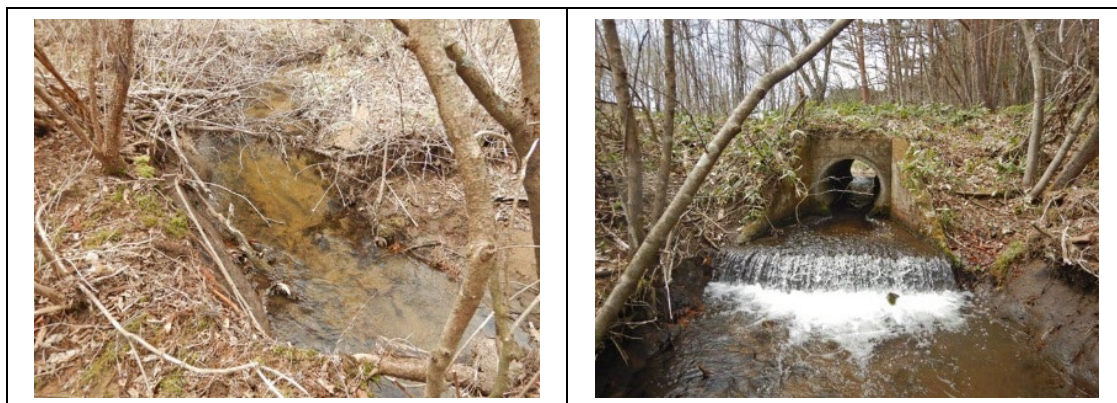
写真 流量調査実施箇所

現状の沢の水量を把握することと同時に、事業による取水の影響を予測する目的として、春季・夏季調査時に調査地点を設置し流量の測定を実施した。調査地点は、上流における取水時の流量モニタリングが可能となる地点を選定するため、複数の地点で流量を測定した。なお、流量の測定は電磁流速計（図 3. 4. 13 参照）で流速を測定し、簡易法により流量を算出した。

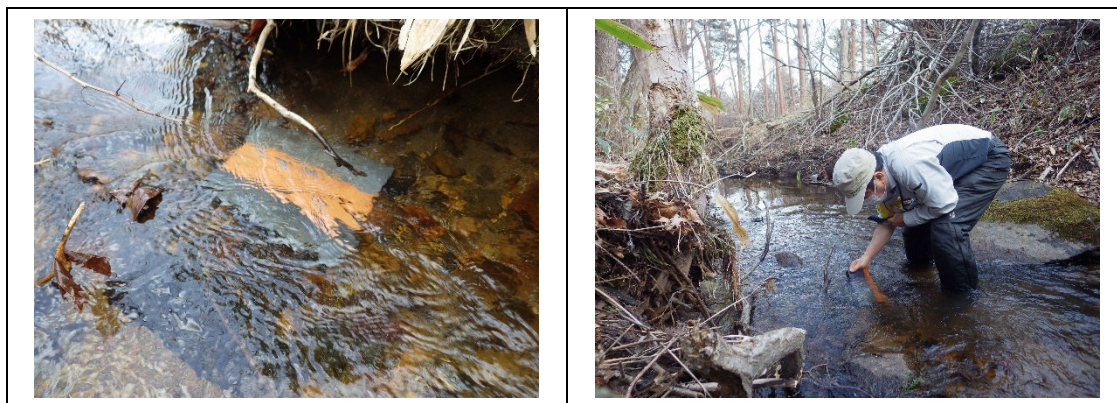
写真 産卵基質（瓦）設置状況

有識者より、当該河川は砂泥が占める割合が高く、ハナカジカの生息、産卵に適した礫底（人頭大の石が多く、石の下に細礫～小礫が堆積し隙間のある浮石の状態）は、局所的に存在する程度であることが指摘されている。このため、河床に人工の産卵基質を置くことで産卵環境を創出する取り組みを実施した。具体的には、屋根瓦を河床に沈め、ハナカジカの産卵環境を創出した。

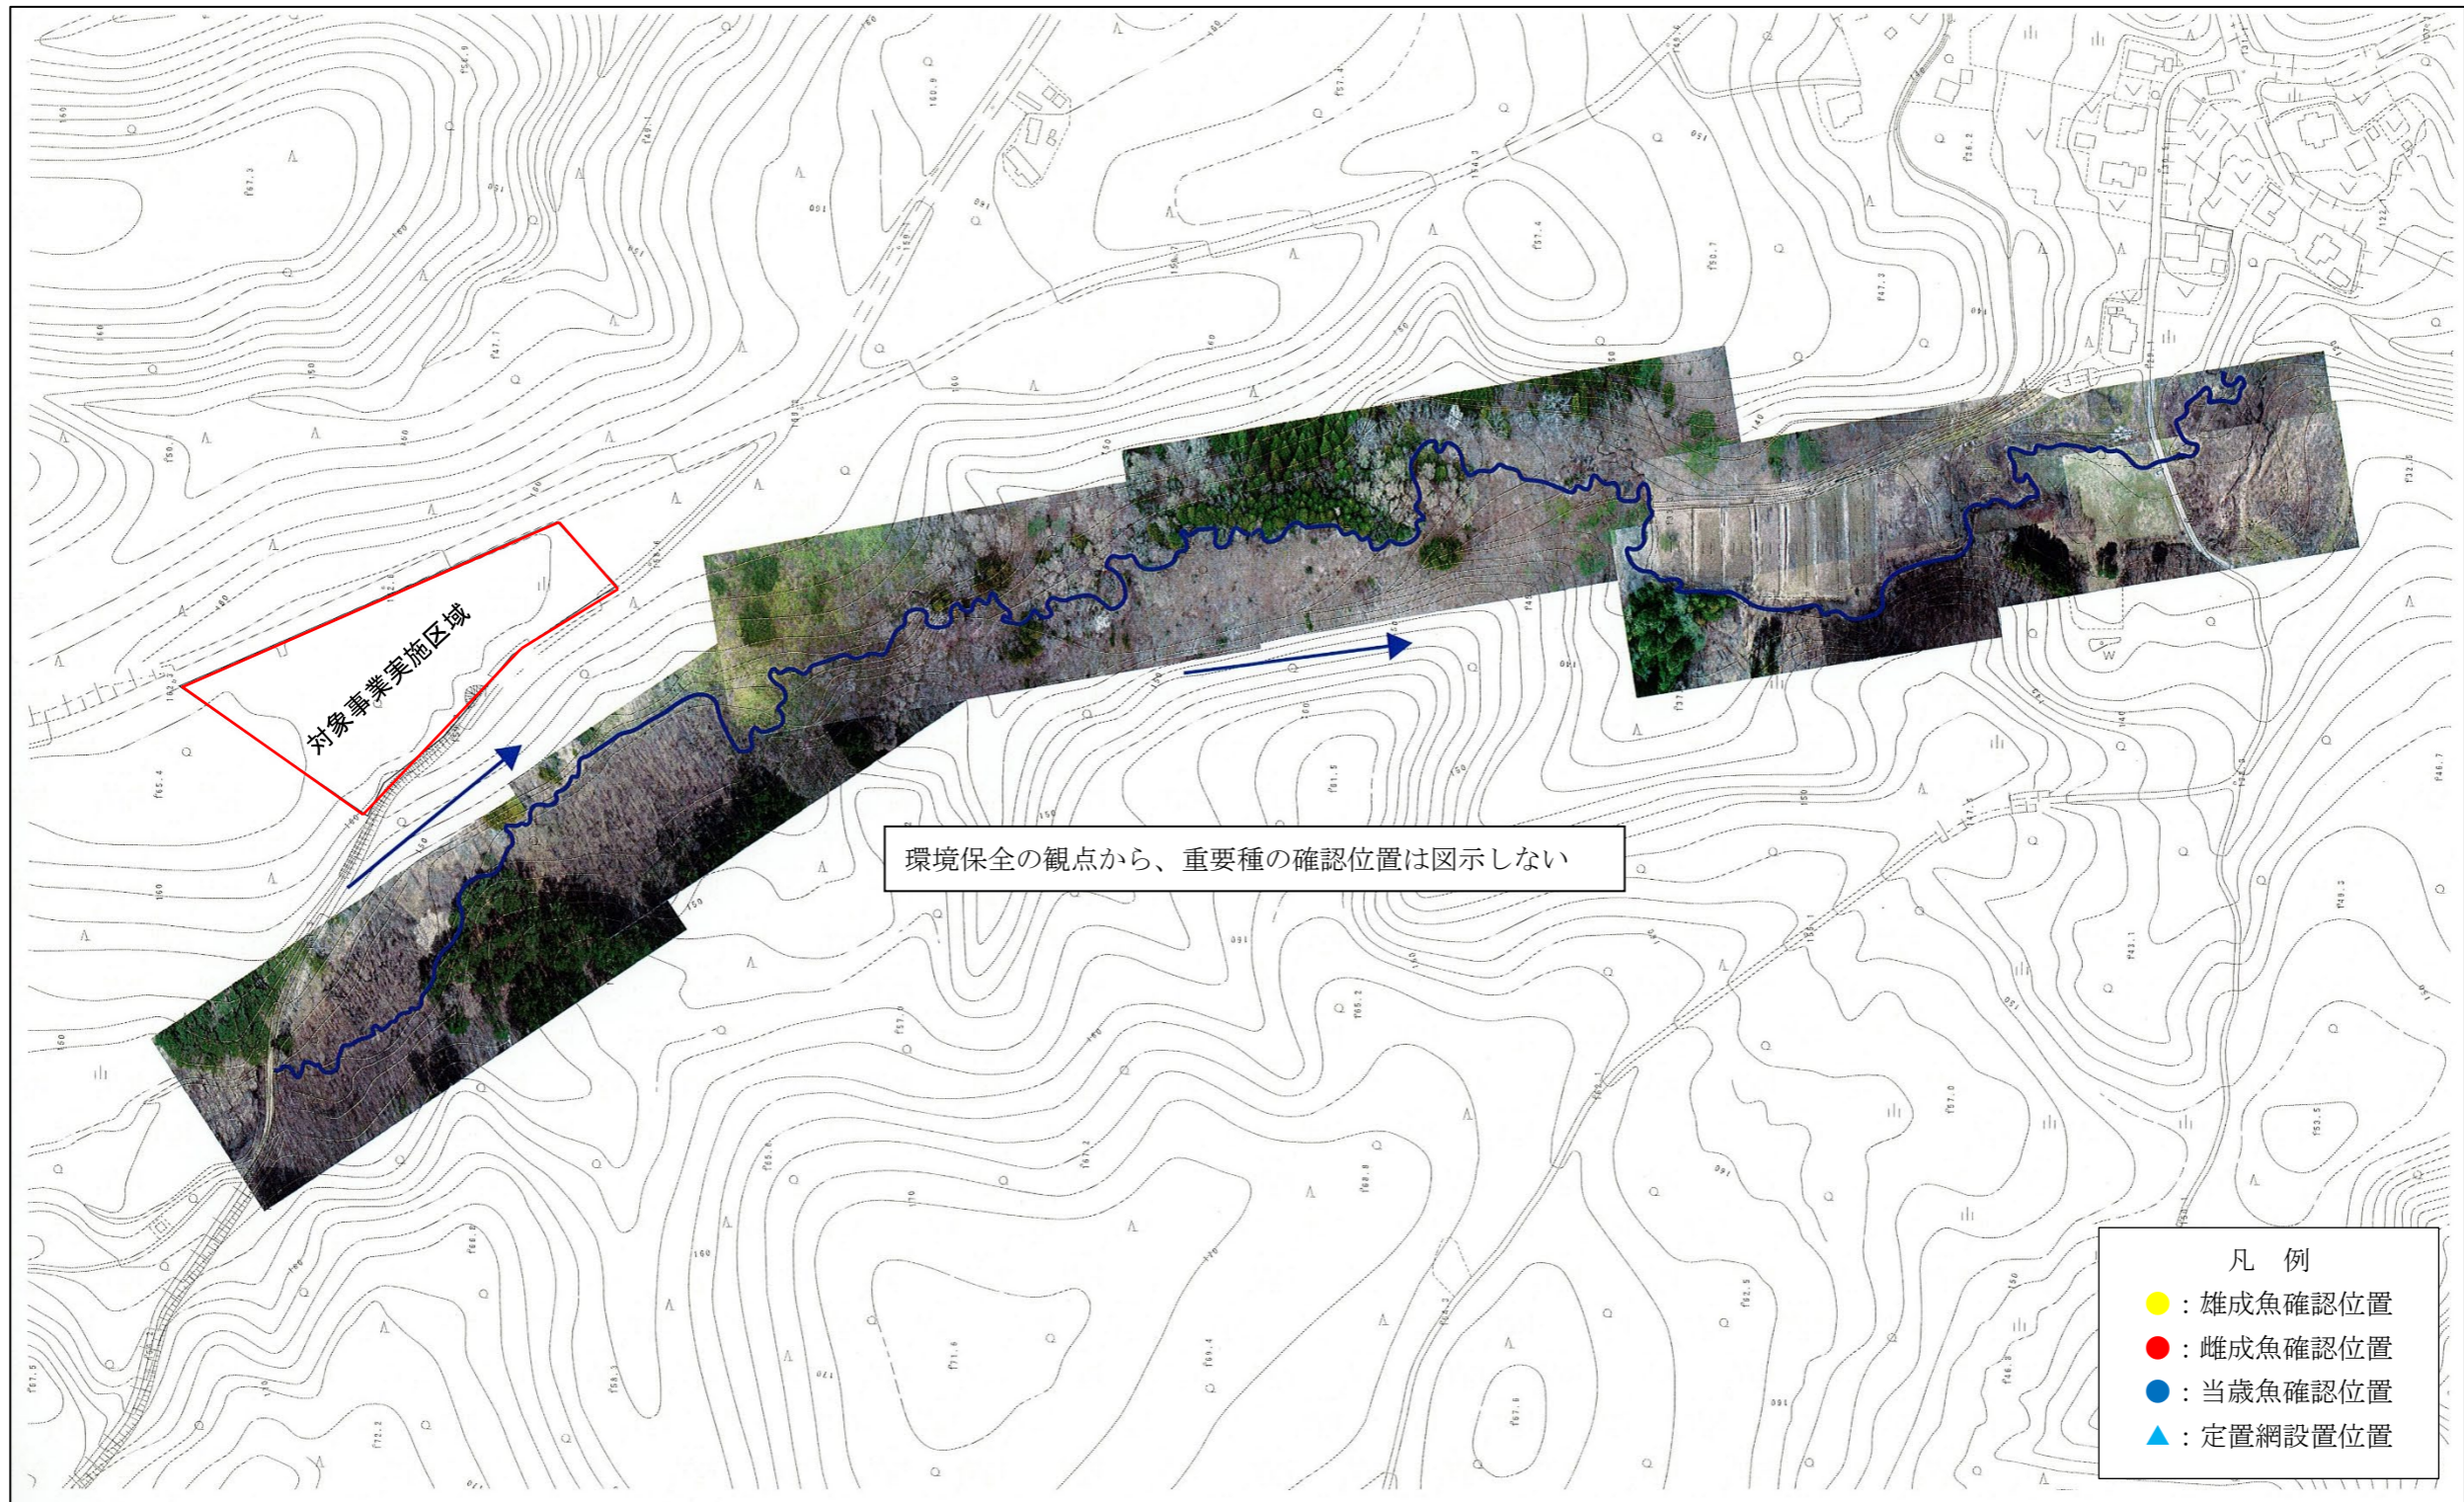
図 3.5.16 ハナカジカ採捕地点位置図（令和 2 年；第 3, 4 回）

令和 3 年の春季調査で産卵前の成熟雌個体が 1 尾、婚姻色が発現した成熟雄個体 1 尾、計 2 尾が確認された。夏季調査では、雌個体 2 尾、当歳魚 5 尾、計 7 尾が確認された。

確認位置は、図 3.4.16 と図 3.4.17 に示す。

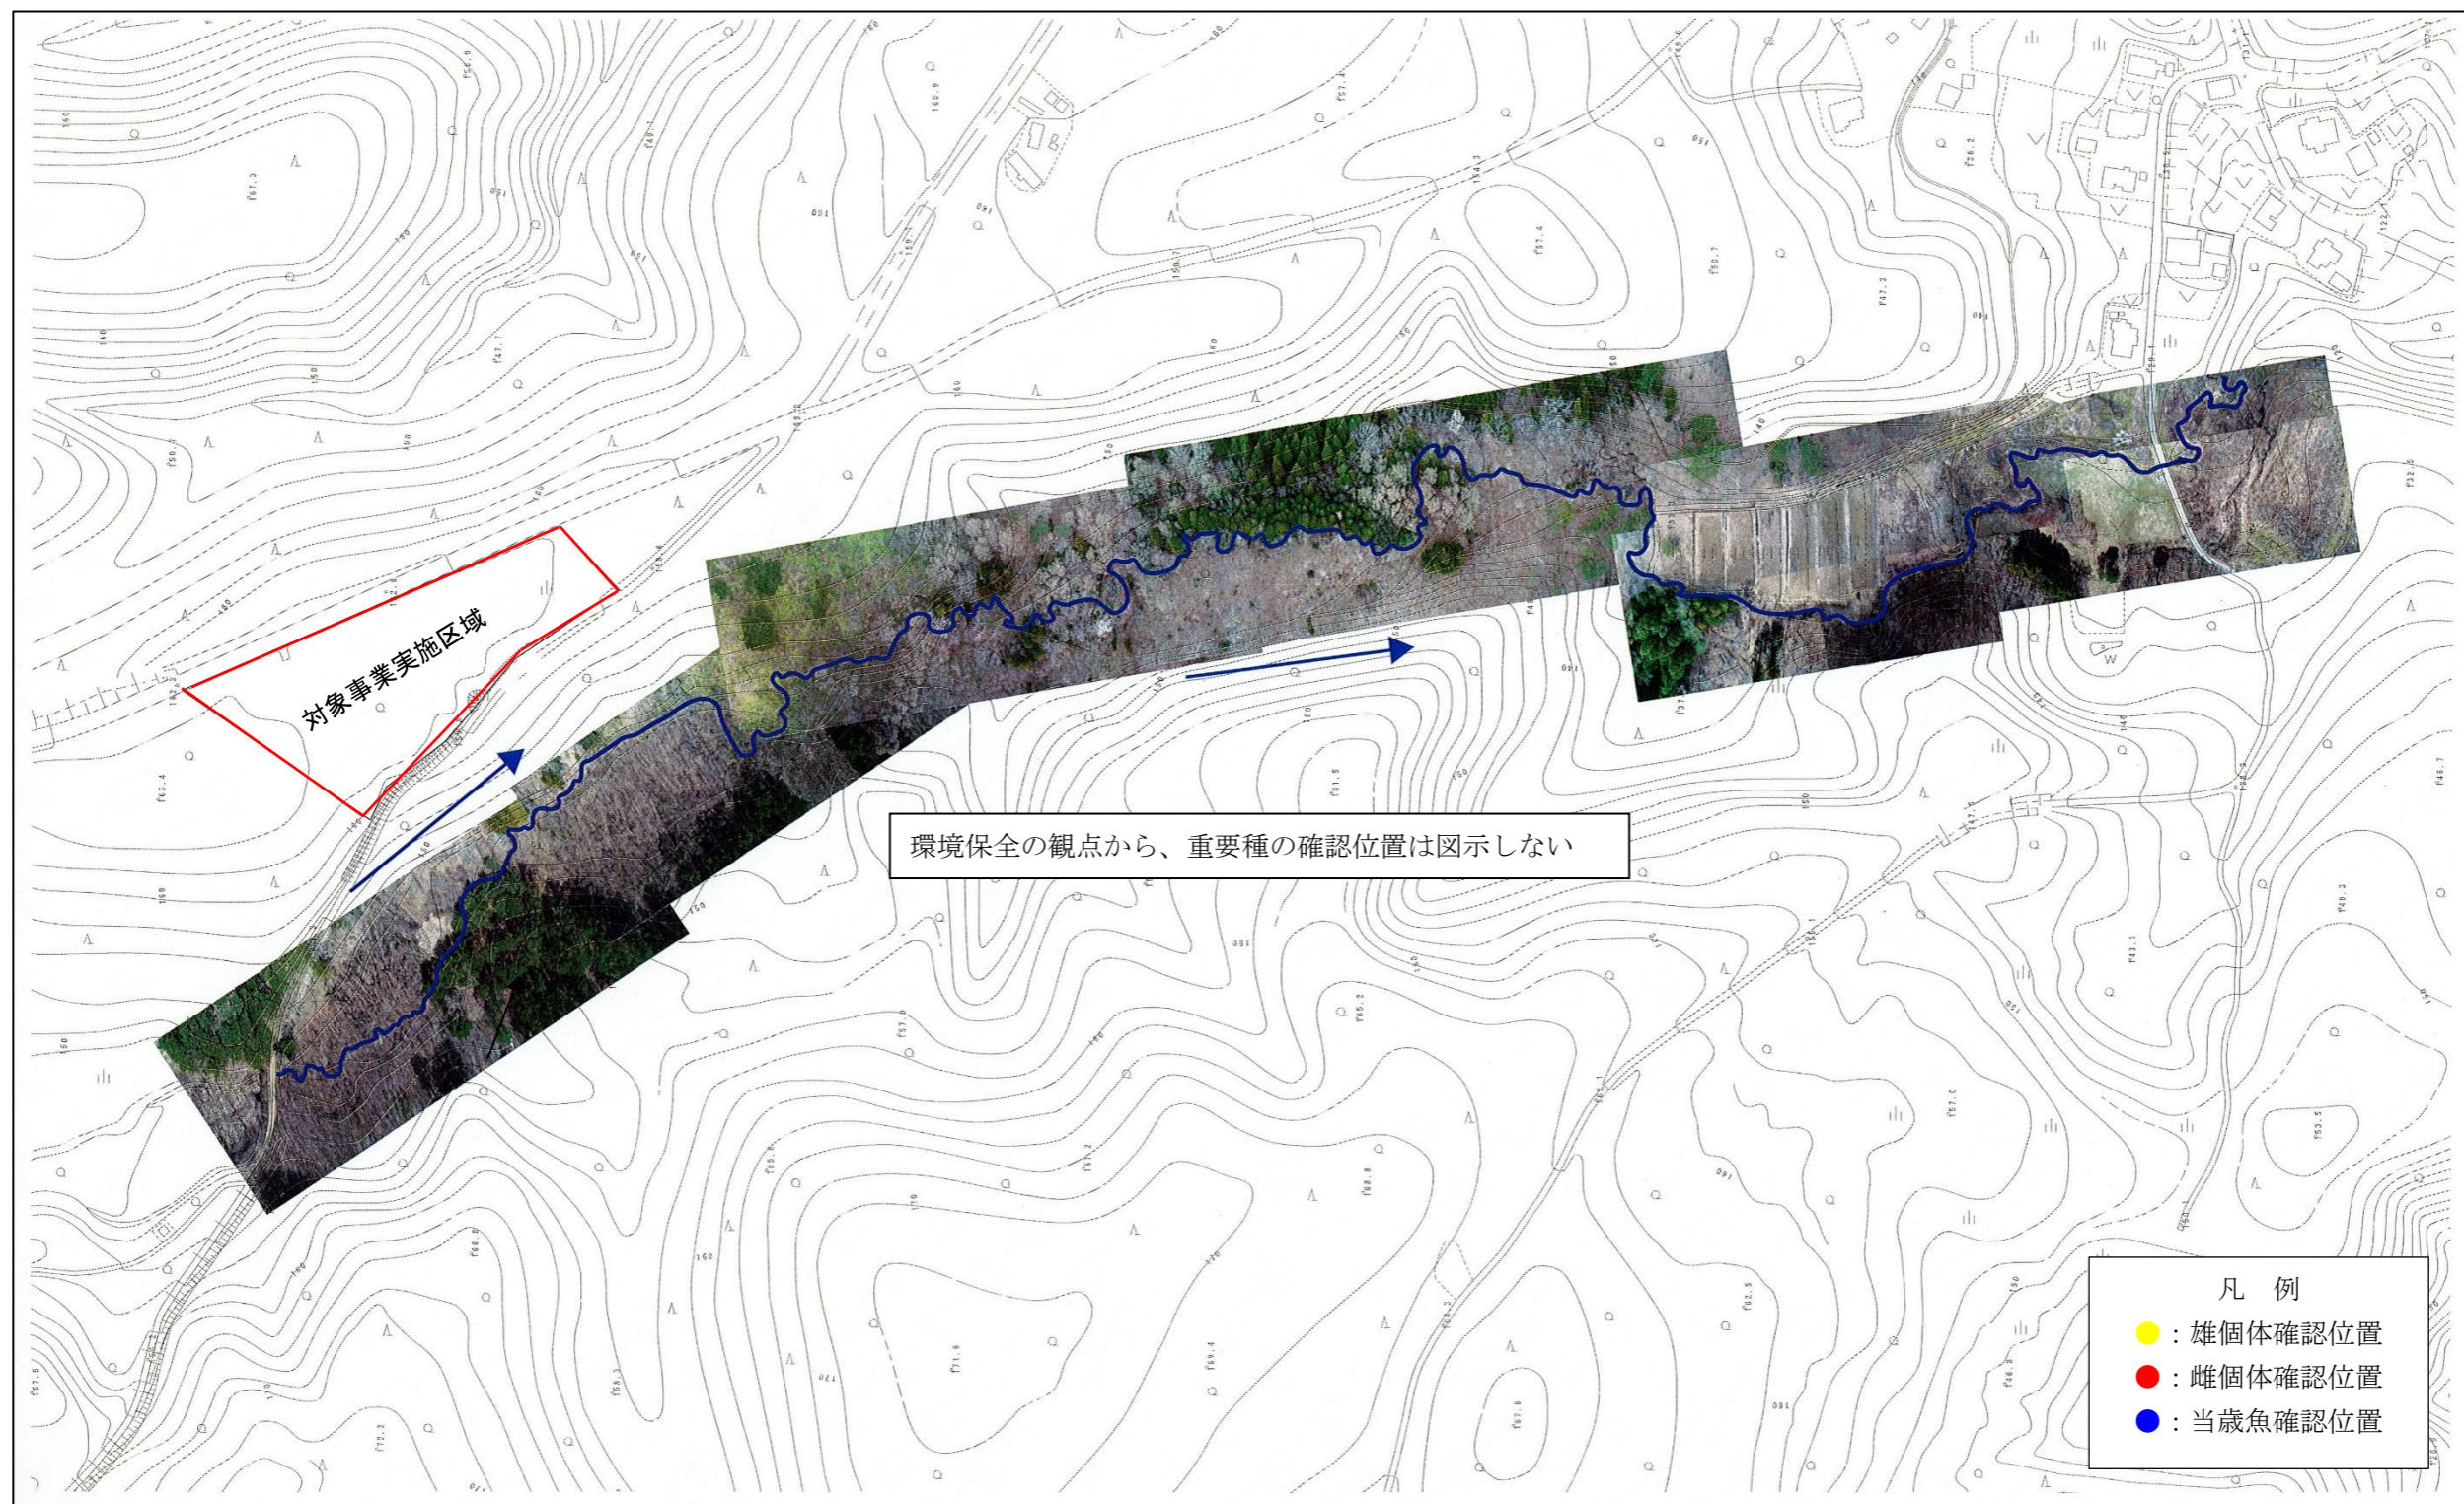
図 3.5.17 ハナカジカ採捕地点位置図（令和3年；第5, 6回）

令和 3 年時点では当該河川でハナカジカの繁殖が確認されており、当歳魚の採捕数は令和 2 年の 1 尾から 5 尾へと増加していることから、繁殖環境が改善されたことが推察される。

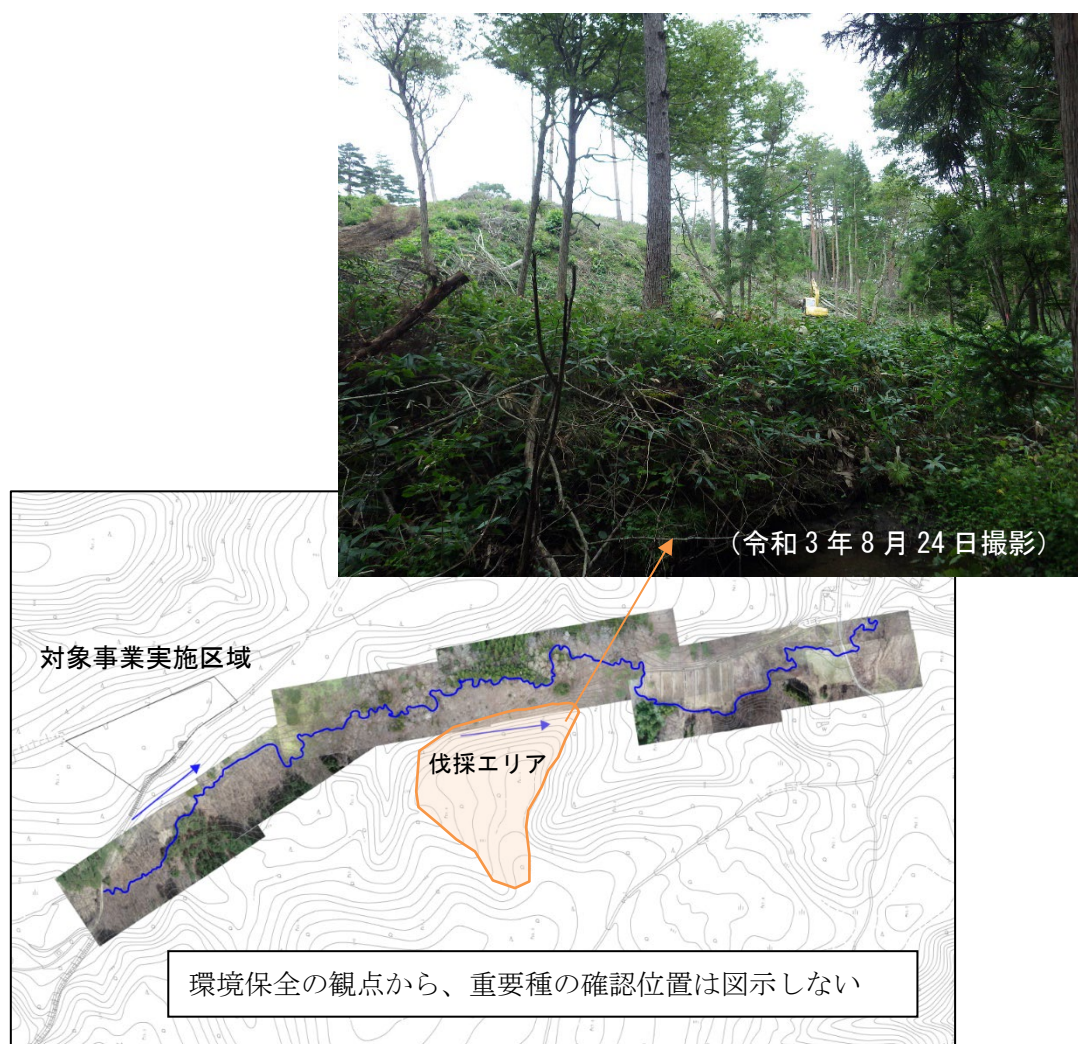
図 3.4.19 ハナカジカ生息地に隣接する樹林の伐採状況

これらの繁殖阻害要因は、主に近年になり頻繁に発生している短時間強雨によるものが大きいと考えられる。岩手県沿岸では、短時間強雨による出水により主に小河川で攪乱が発生し、ハナカジカの生息状況が近年急激に悪化していることが知られている。さらに、令和3年は流域で大規模な樹林伐採が行われており（図 3.4.19 参照）、表土の流出による礫底の埋没が懸念される。

今後は、取水部による流量のモニタリングを行うことで、生息環境のモニタリングを行うこととしている。ただし、沢水の分流の問題（下流の耕作地へ取水される恐れあり）や、伐採箇所からの表土の流出の問題もあることから、定期的な現地の見回りを実施することを検討している。

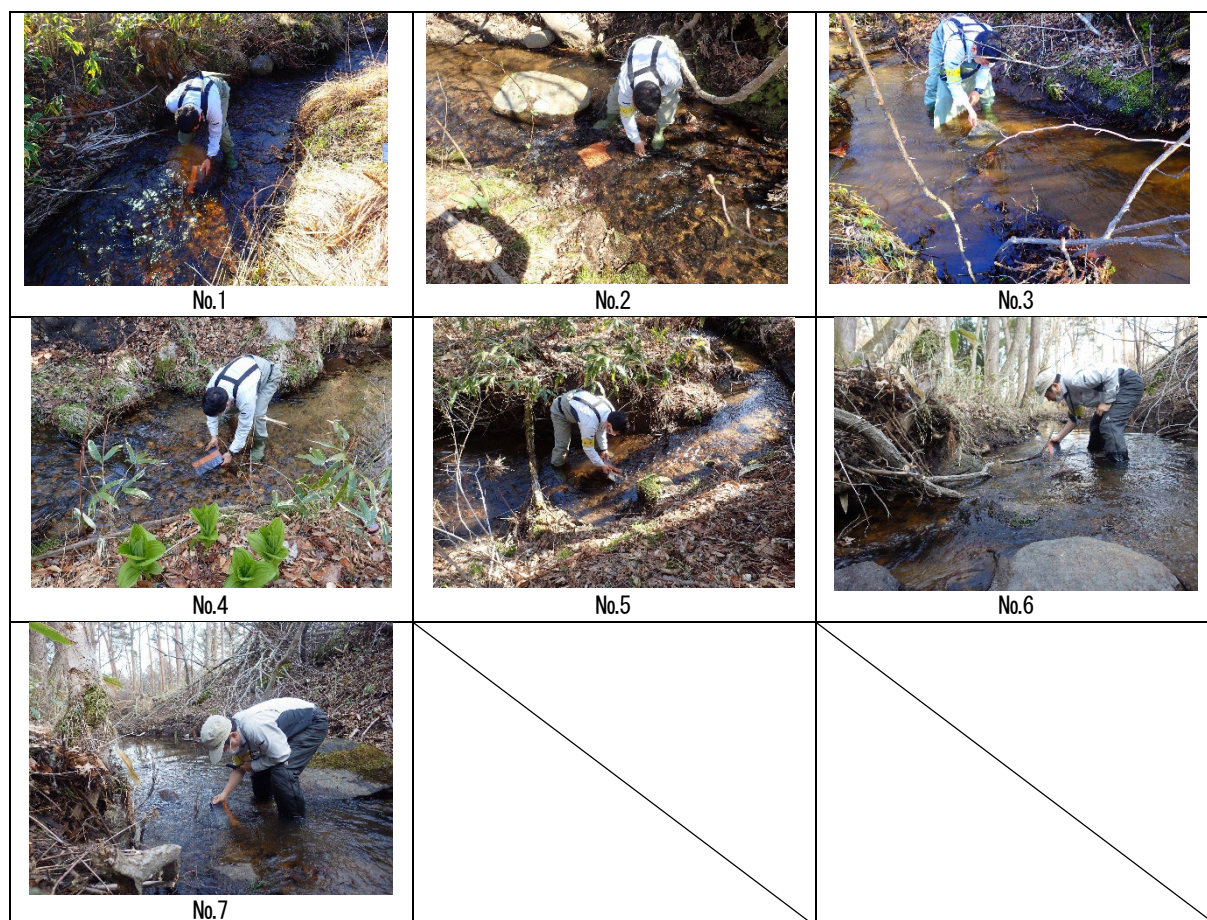
写真 産卵基盤設置場所

年月日	設置場所の概要	備考
令和2年4月16日	<ul style="list-style-type: none"> <li>産卵が可能と思われる礫底の箇所(No.1～3)</li> <li>産卵適地だが礫がない箇所(No.4～5)</li> </ul>	5月14日 CCD カメラで確認
令和3年3月29日	<ul style="list-style-type: none"> <li>産適地周辺に2箇所(No.6～7)</li> </ul>

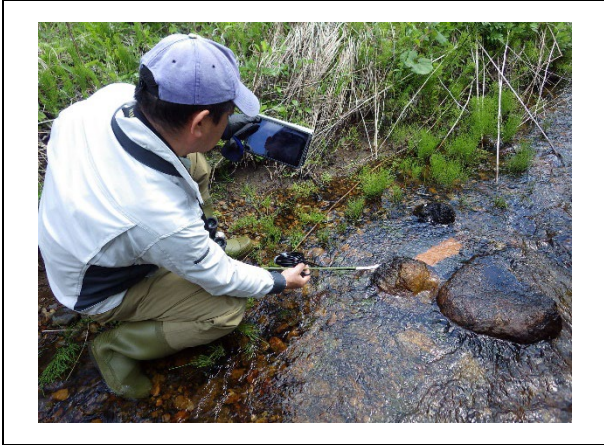
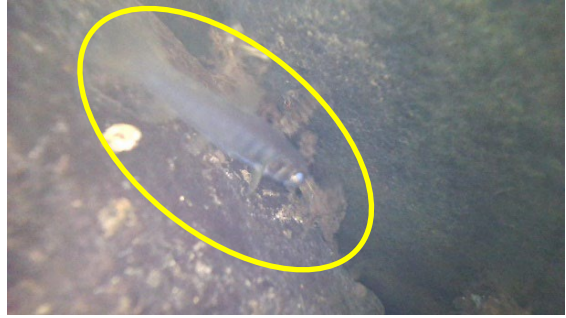
写真 (左) 瓦の中を CCD カメラで観察する様子

(右) 瓦の中にいたエゾイワナ幼魚

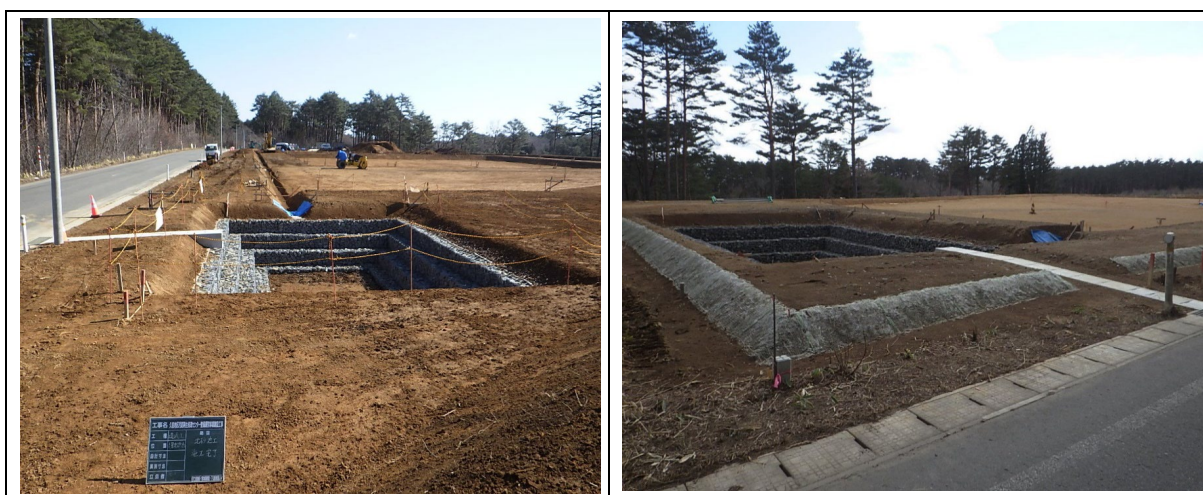
写真-1 仮設沈砂池等の設置状況

項目	環境保全措置	実施状況
水質	仮設沈砂池等の設置	写真-1 参照 工事の早期段階に沈砂池及び仮設排水路設置した。

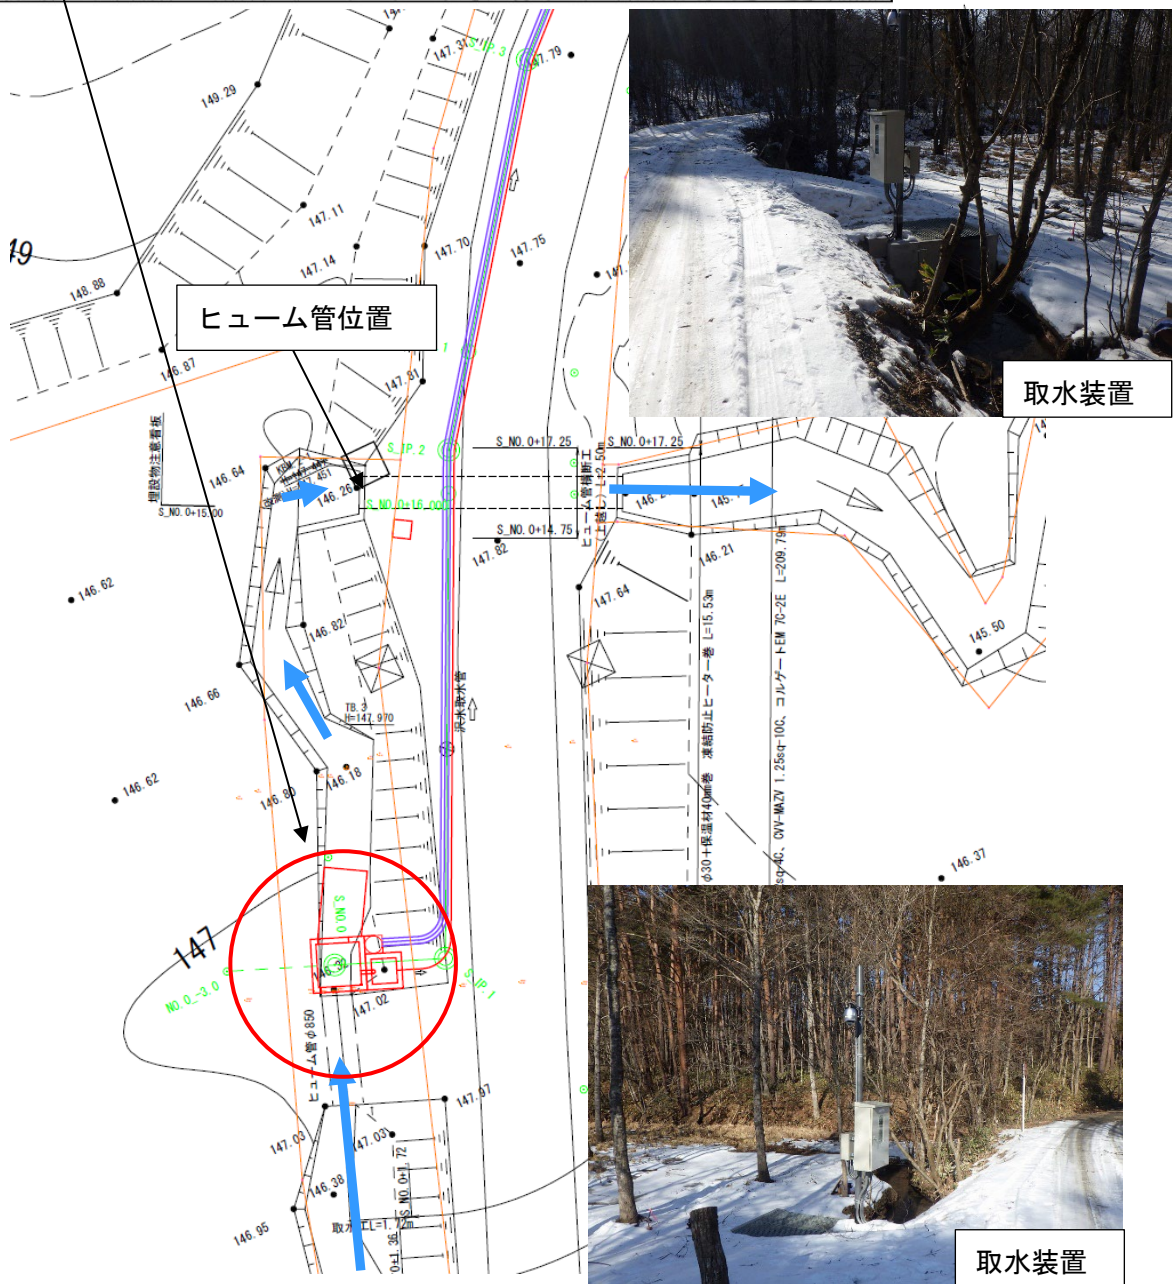
図3.4.26(1) 沢水取水装置位置図

施設稼働時に川真下の沢から取水する際には、定期的にモニタリング（水位、水量、ハナカジカの生息状況等）を行い、水量の減少により重要種の生息に影響が出ないかどうか監視する必要がある。そのため、取水部予定地点を含め補足的に流量観測（令和3年8月24日、令和3年10月14日）を行い、流量モニタリング地点の検討を行った。
