久慈地区汚泥再生処理センター建設事業  
環境影響評価

事後調査  
(工事中)

報告書

久慈広域連合

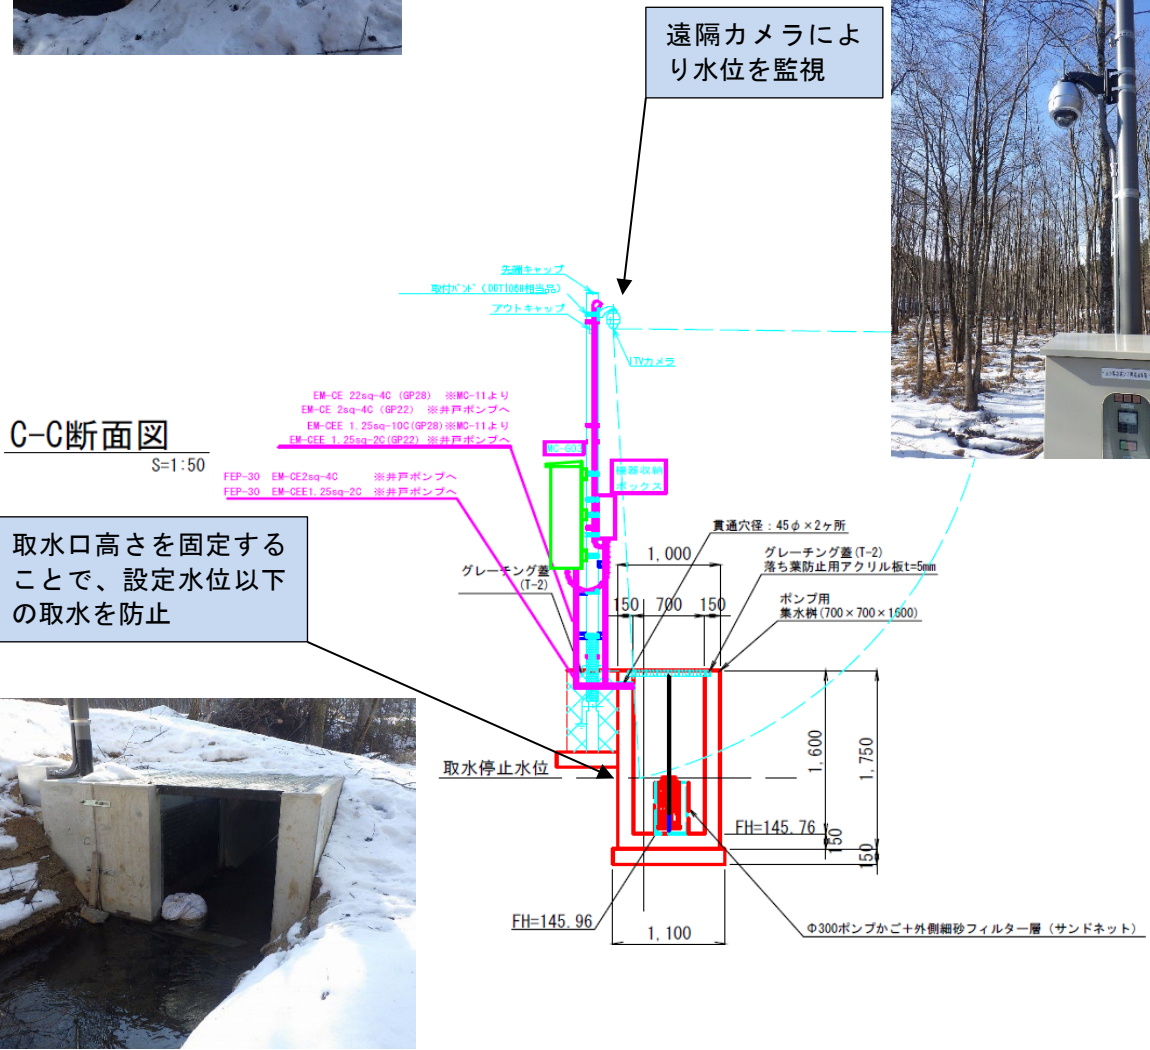
取水口高さを固定することで、設定水位以下の取水を防止

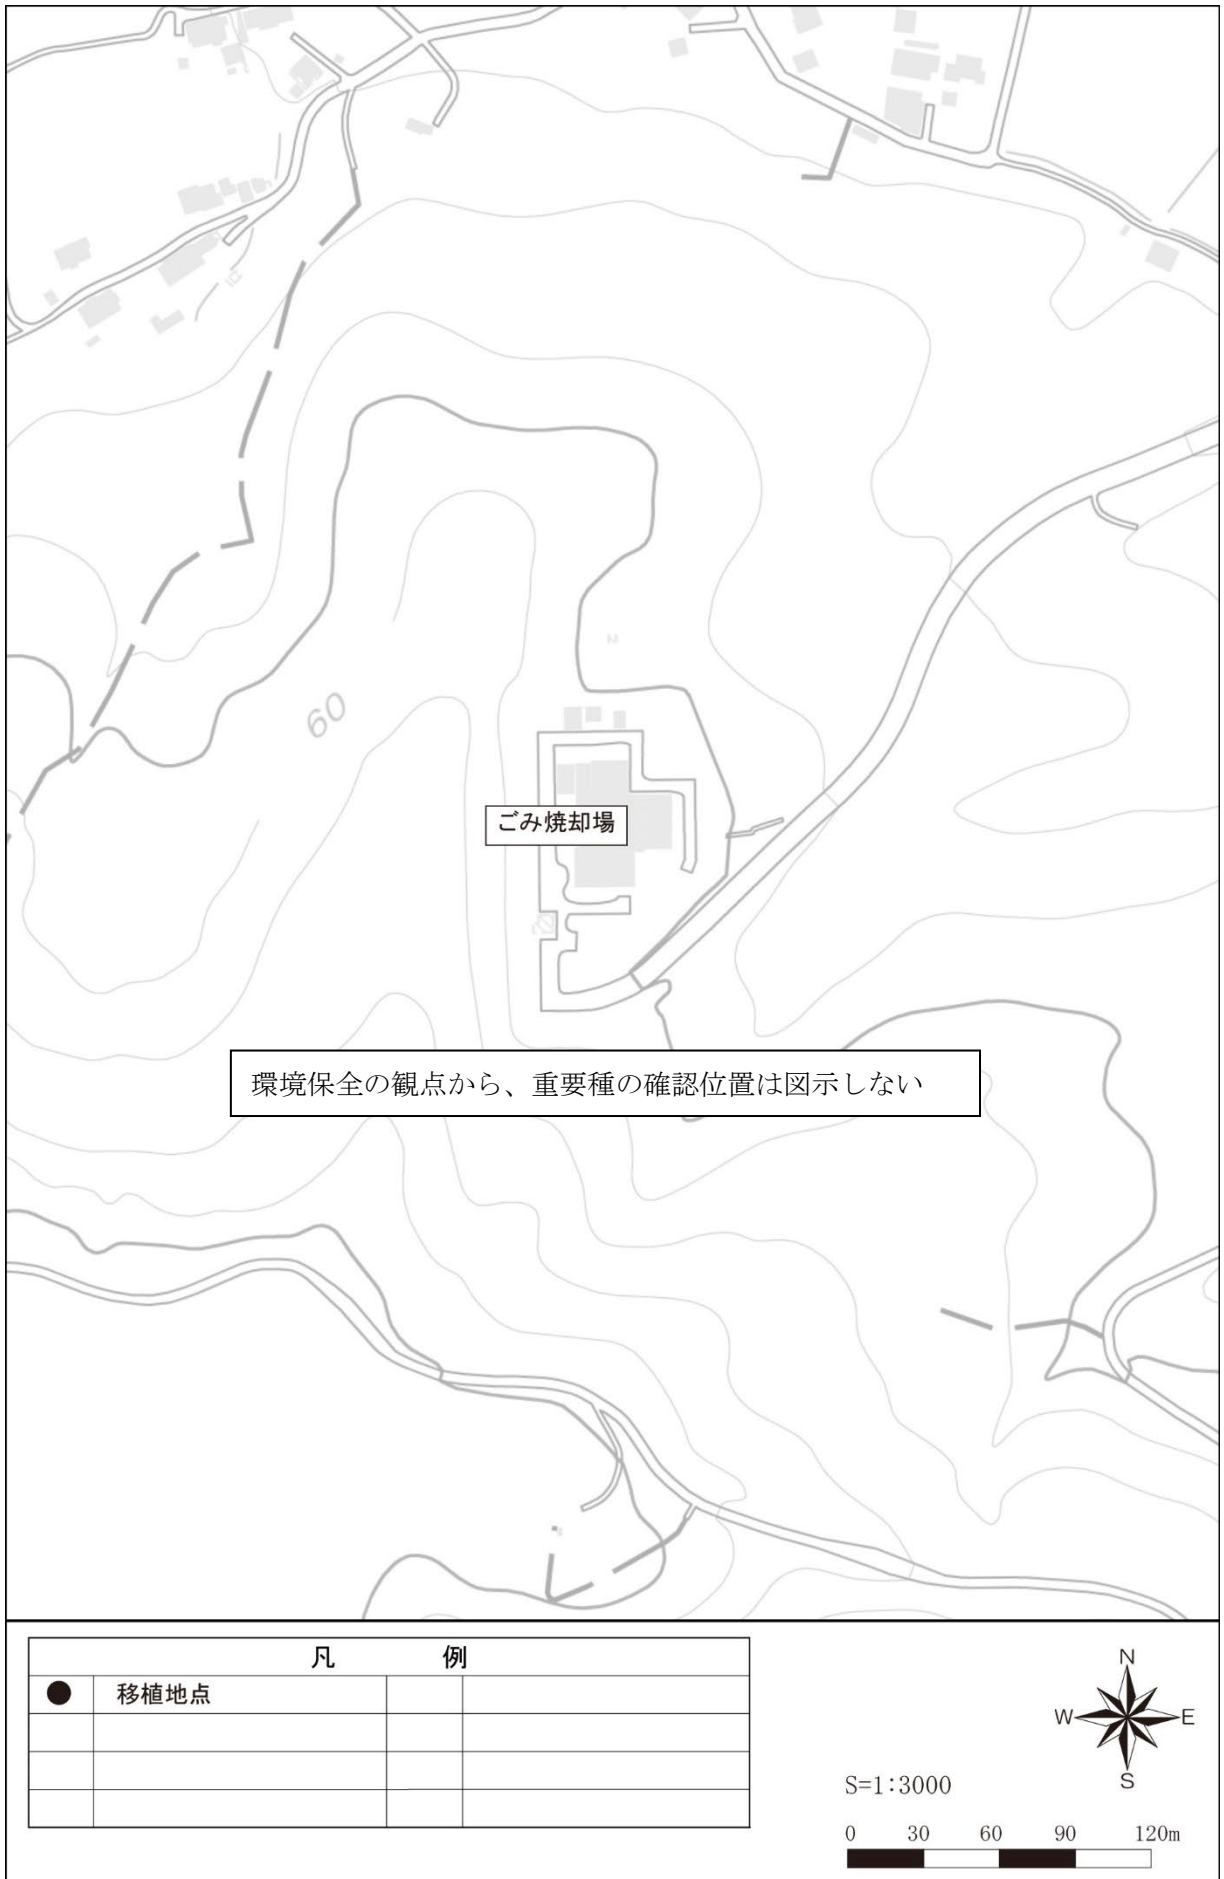
図 3.5.2 植物調査（移植）地点：久慈地区ごみ焼却場

オミナエシの一般生態（日当たりのよい場所を好む）を踏まえ、久慈広域連合所有地内の以下の場所を選定し播種を実施した。調査地点を図3.5.1～図3.5.3に示す。

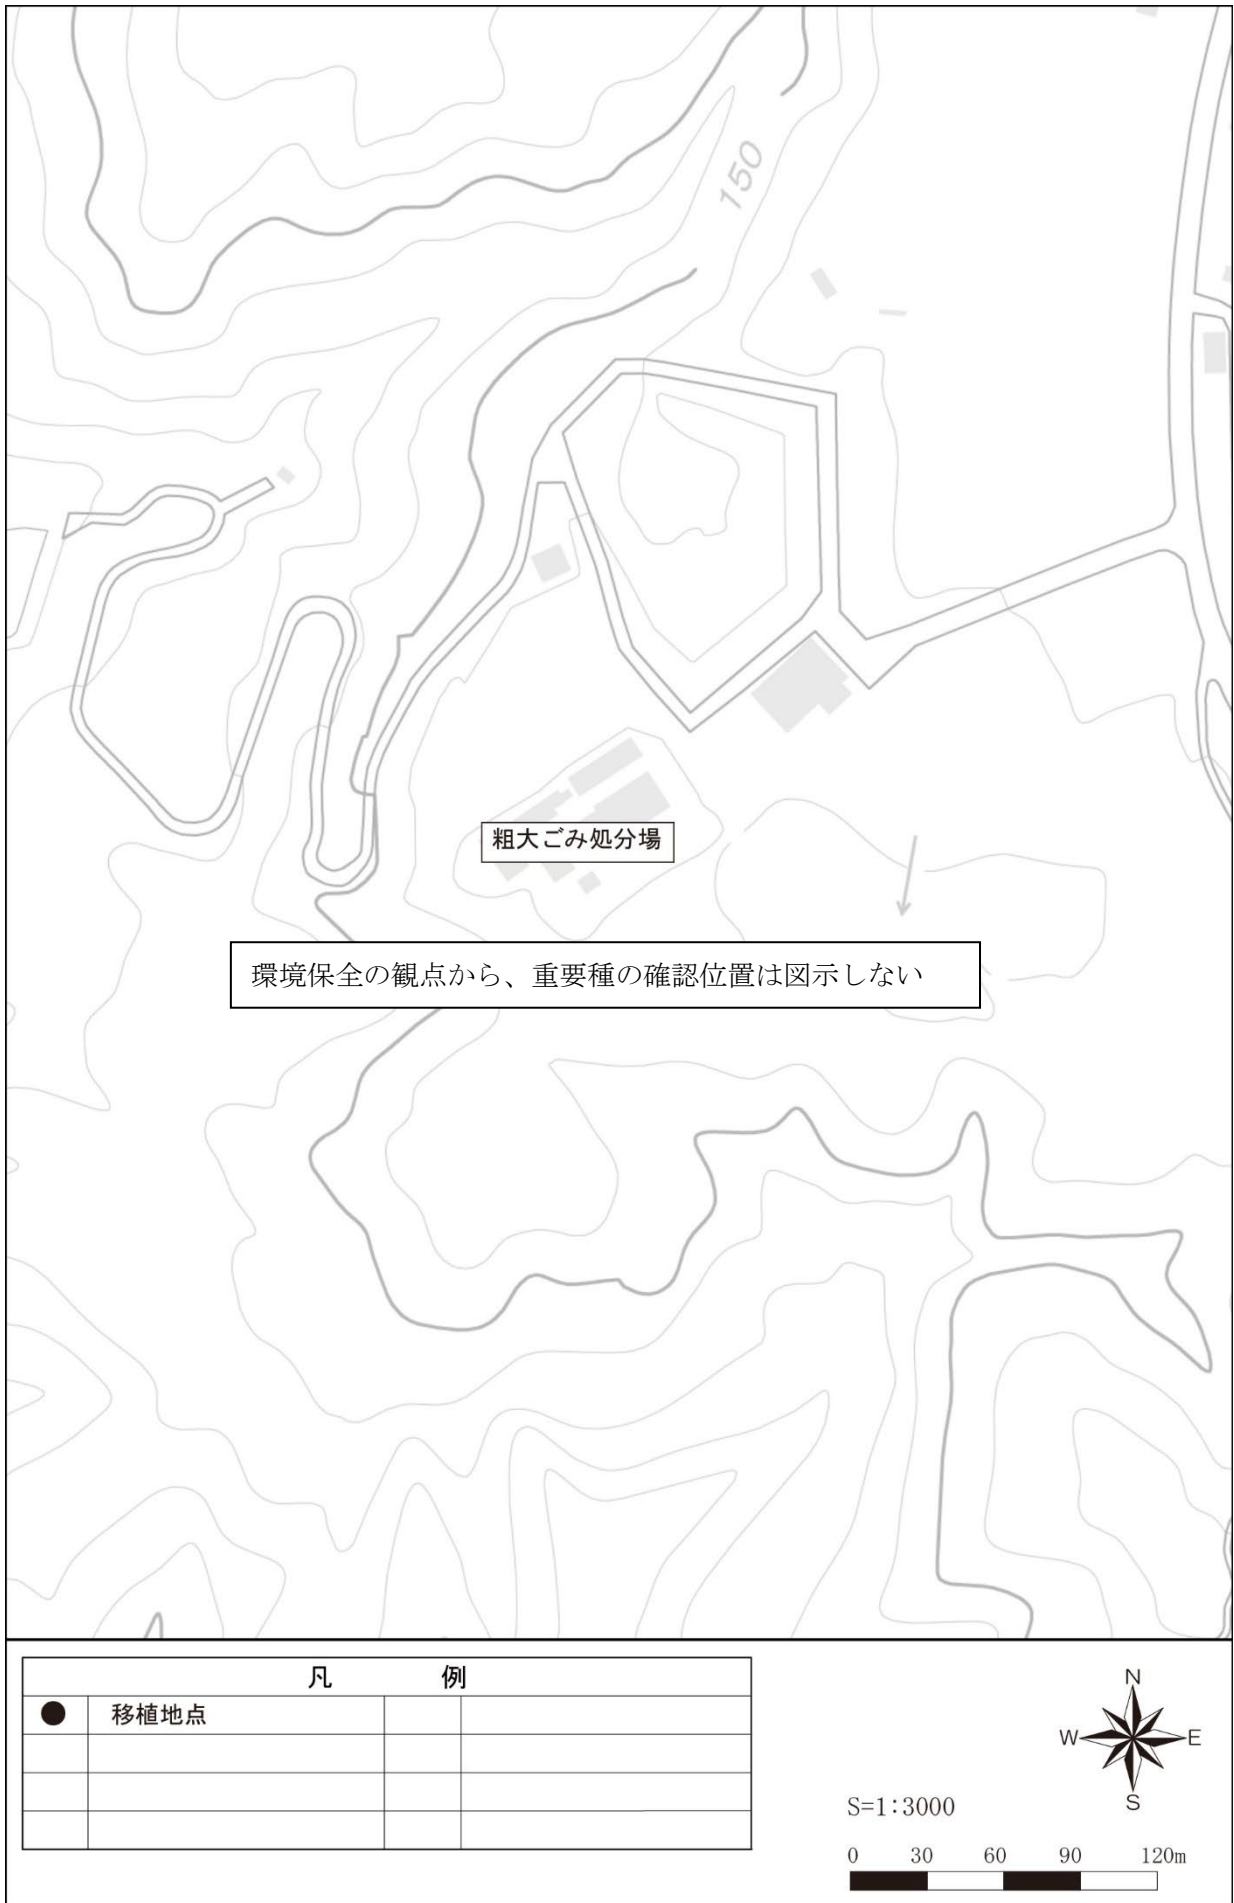
図 3.5.3 植物調査（移植）地点：久慈地区粗大ごみ処理場

当該種の一般生態（やや乾いた林床に生育する）を踏まえ、久慈広域連合所有地内の以下の場所を選定した。（前項図3.5.3参照）

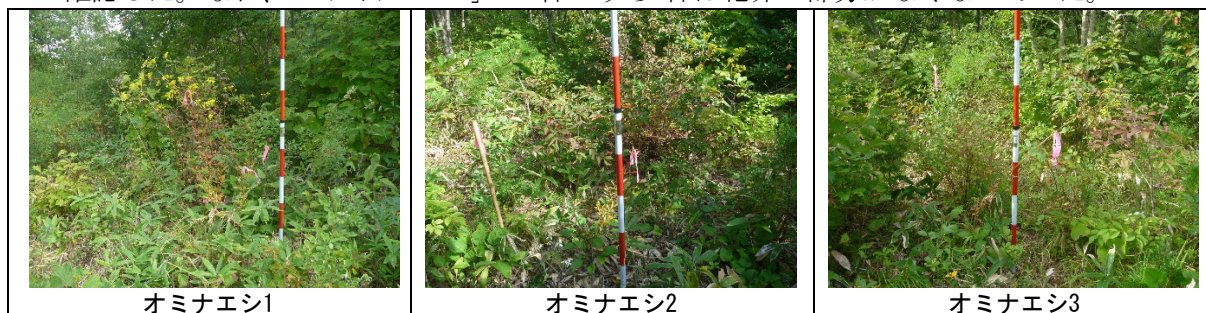
写真 オミナエシ事前確認（平成30年9月26日）

播種対象株について事前確認を行い、当初予定していた「オミナエシ1~4」のうち1~3を確認した。なお、「オミナエシ1」の8株のうち2株は花弁の部分が無くなっていた。

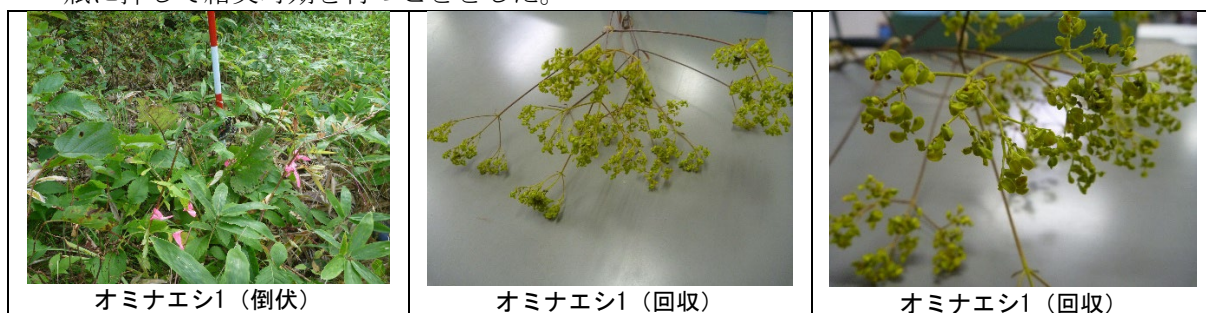
写真 オミナエシ倒伏（平成30年10月5日）

10月1日（月）に東北地方を通過した平成30年台風第24号の影響で採種対象個体が倒伏したため、倒伏が確認された「オミナエシ1」について回収した。なお、回収したオミナエシは花瓶に挿して結実時期を待つこととした。

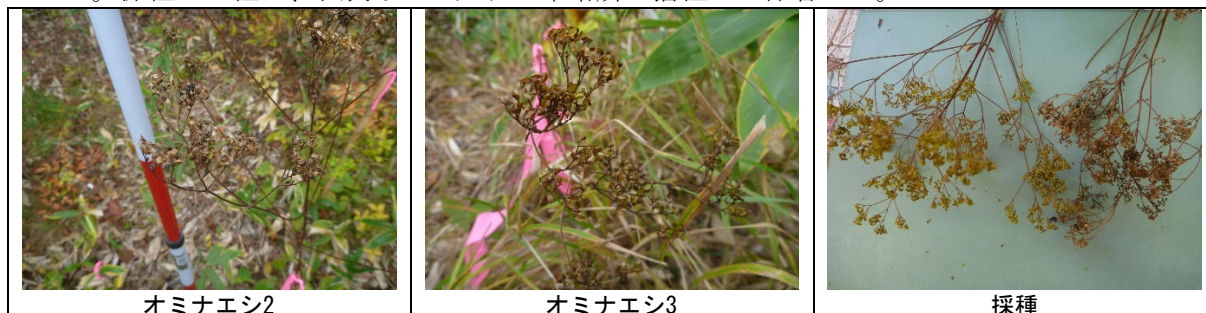
写真 結実状況と採種（平成30年10月25日）

台風による倒伏のなかった「オミナエシ2,3」について結実を確認し採種を行った。なお、倒伏したオミナエシ1の結実の確認できなかった。

採種は、花茎ごと切り取って乾燥させ、新聞紙の上などで果実をもみほぐして種を採取した。採種した種は、紙袋などに入れて冷暗所で播種まで保管した。

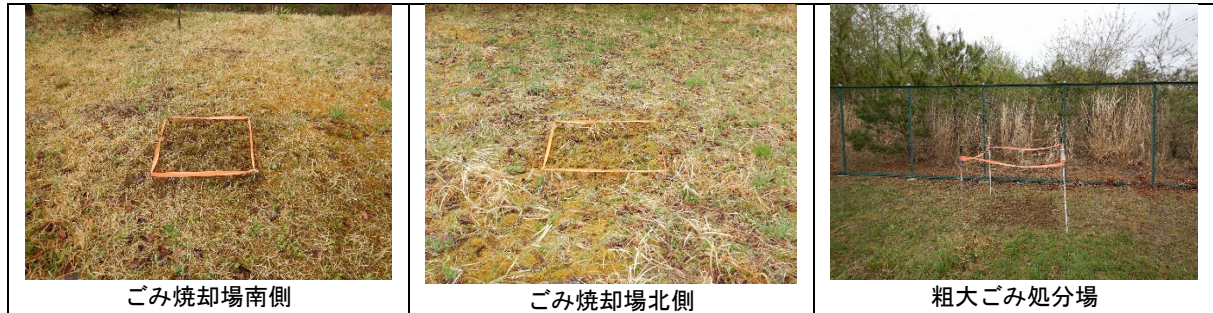
写真 播種箇所の状況

播種地は平成31年4月25日（木）に、各施設の所長立ち会いのもと種を直播きした。播種した箇所については杭やテープを用いてマーキングを行った。

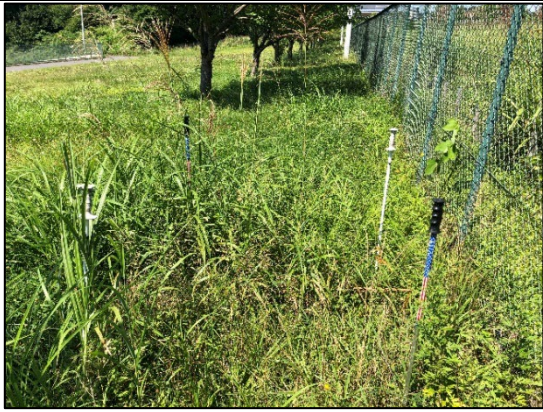
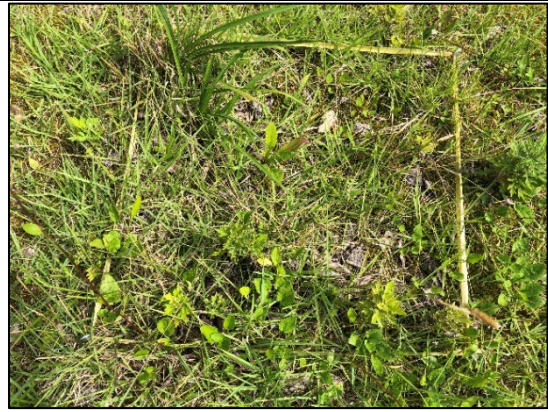
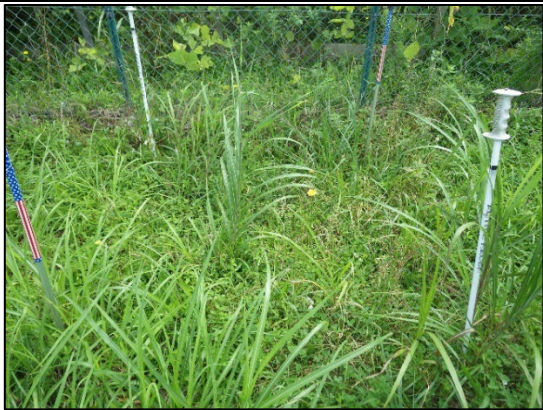
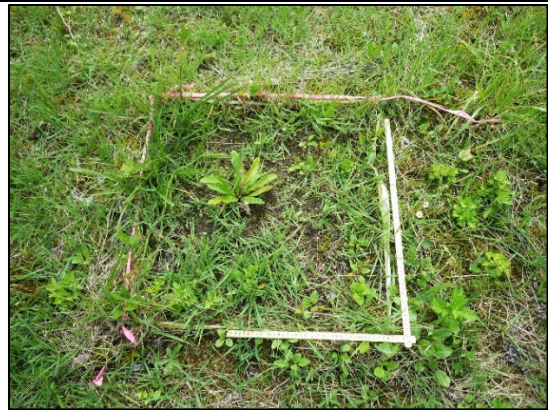
写真 播種箇所のオミナエシの状況（発芽なし）

実施時期	調査結果
第1回：令和元年7月16日	何れのモニタリング調査においても発芽は確認されなかった。 周辺環境は播種時とモニタリング時で変化はなく、日当たりの良い草地あるいは芝地であり、土壌はやや湿っている状況であった。
第2回：令和2年7月17日	
第3回：令和2年8月28日	
第4回：令和3年4月9日	
第5回：令和3年5月26日	
第6回：令和3年8月24日

移植から2年のモニタリング調査を実施したが、オミナエシの発芽・生育は確認されなかった。ただし、当該種は多年草であることから、来年度以降に新たな発芽の可能性もある。そのため、今後も移植地におけるモニタリングを継続する。

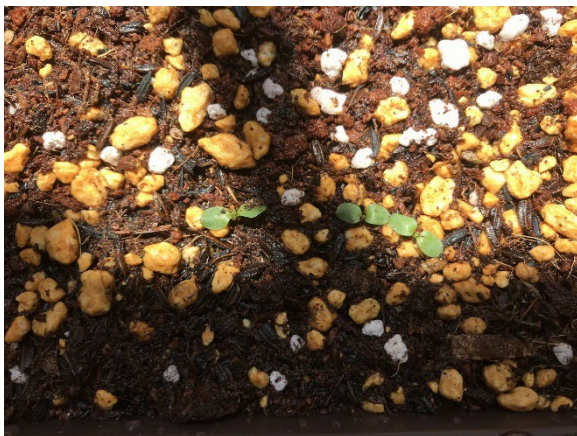
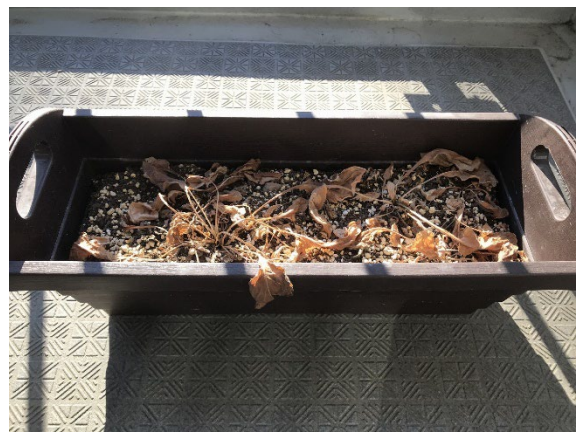
写真 プランター栽培したオミナエシの状況

一方、プランターで栽培した種については、1種類のプランターでのみ発芽が確認され、夏季までに地上7cm程度まで伸長した。しかしその後は伸長および開花がみられず、令和元年10月ごろに枯れ始め令和元年12月には完全に枯れた状態となった。

発芽時（令和元年5月19日）

枯れた個体（令和元年12月26日）

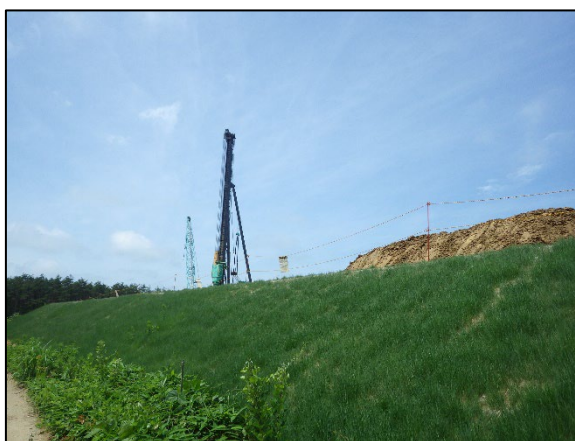
写真 対象事業実施区域南側の法面草地（令和2年6月22日）

なお、現在、対象事業実施区域南側の敷地境界に緑化が完了した法面がある。今後のモニタリングにおいてオミナエシが発芽、生育しなかった場合には、対象事業実施区域周辺からオミナエシの種子を確保し、法面草地へ播種することも検討する（図3.5.4）。加えて、対象事業実施区域周辺の樹林地において草刈りを実施し、オミナエシの発芽、生育を促すことも検討する。

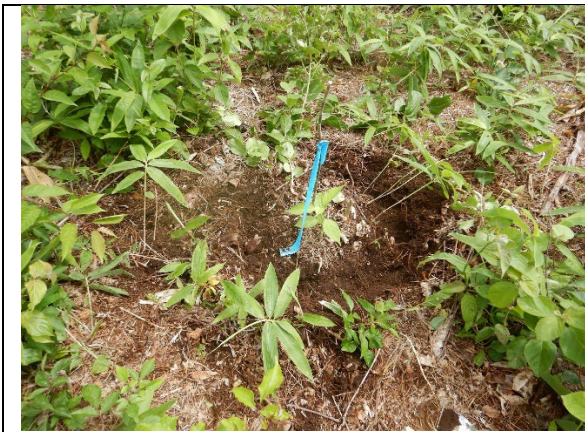
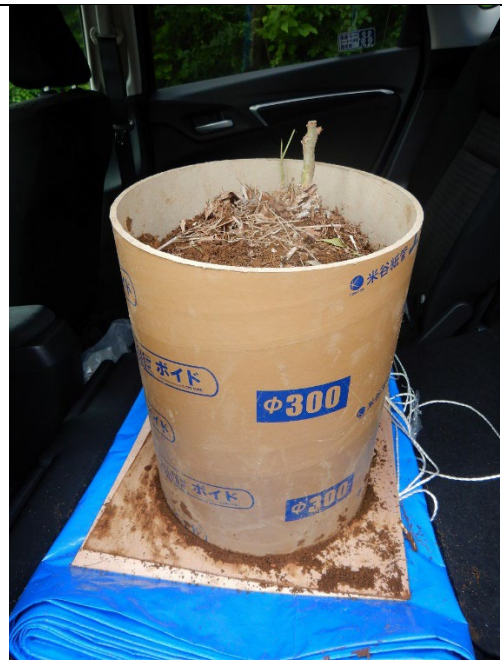
写真 ギンランの掘り出し状況（令和元年7月16日）

移植は図3.5.5に示すとおり株の掘り取りにより行ったが、菌根菌との共生により生育が可能となる本種の特徴を考慮し、現況の菌根菌との共生関係を維持できる以下の方法により行った。

掘り出し状況

掘り取った個体

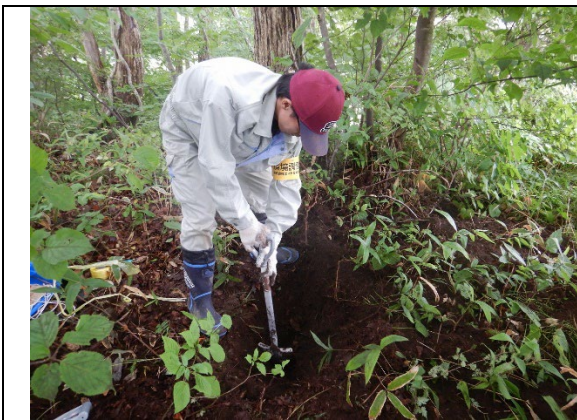
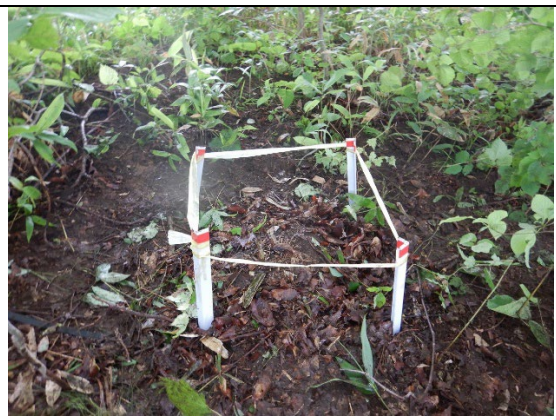
写真 ギンランの移植状況（令和元年7月16日）

移植先の地面を約40cm掘り起こし、移植を行った。移植した箇所については杭やテープを用いてマーキングを行った。
